REGIONE SICILIANA CITTA' DI TRAPANI

Studio di dettaglio art. 3 L.R. 13/2015

ATV - AREE DI TUTELA E VALORIZZAZIONE
TAV: P.5.06 - SESTIERE 5 FOGLIO DI MAPPA 303
" CATITO "

AREA TUTELA E VALORIZZAZIONE n. 06 "CATITO"

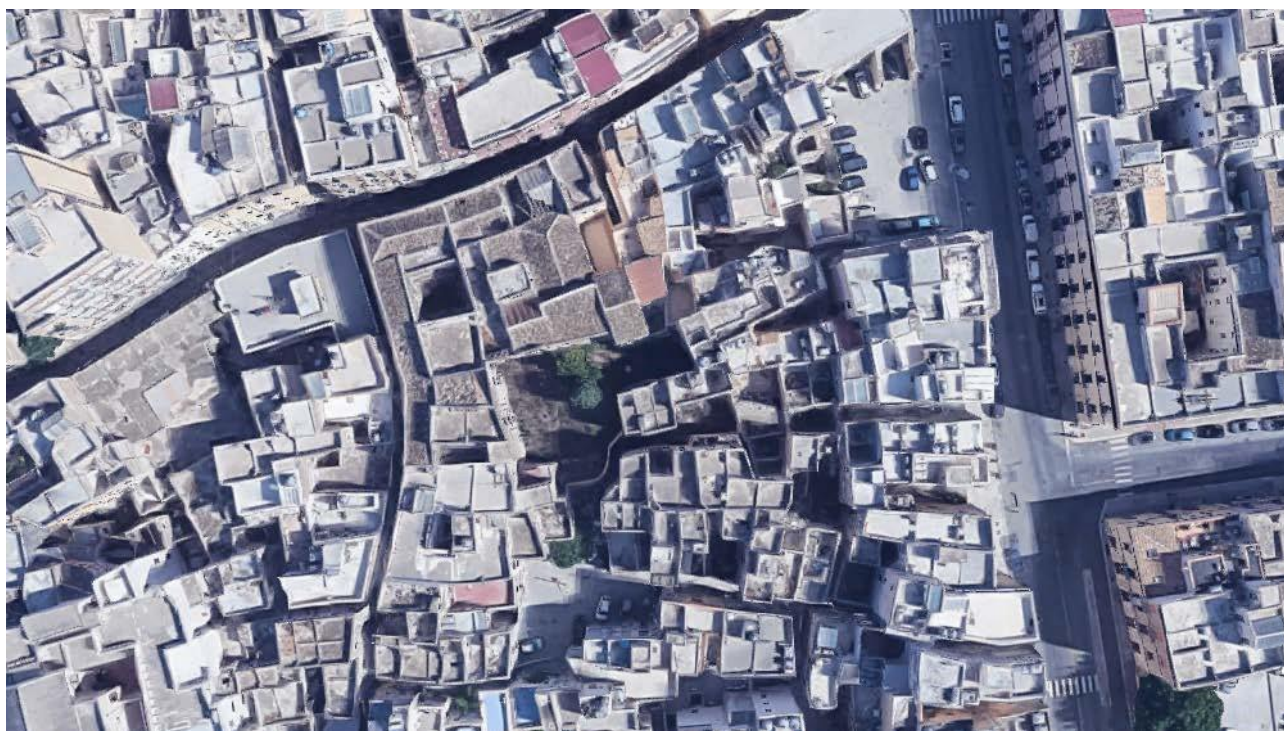
L'area è ubicata nel tessuto edilizio più antico della città, sicuramente, di origine medioevale; costituita di edilizia minuta in un succedersi di pieni e vuoti, di percorsi viari articolati e spazi collettivi, un'alternarsi di luce ed ombre, di aperture e chiusure da rispettare e valorizzare con interventi edilizi mirati alla rigenerazione urbana. Tutto l'ambito individuato è notevolmente degradato sotto gli aspetti strutturali igienici e sociali. Il fine della tutela e valorizzazione è quello di recuperare e riqualificare adeguatamente le unità edilizie ed il contesto viario restituendo alla città una parte storica inopinatamente abbandonata. Molti degli edifici sono fatiscenti o parzialmente e/o completamente diruti, altri sono in discrete condizioni e nella quasi totalità fruiti quali residenze.

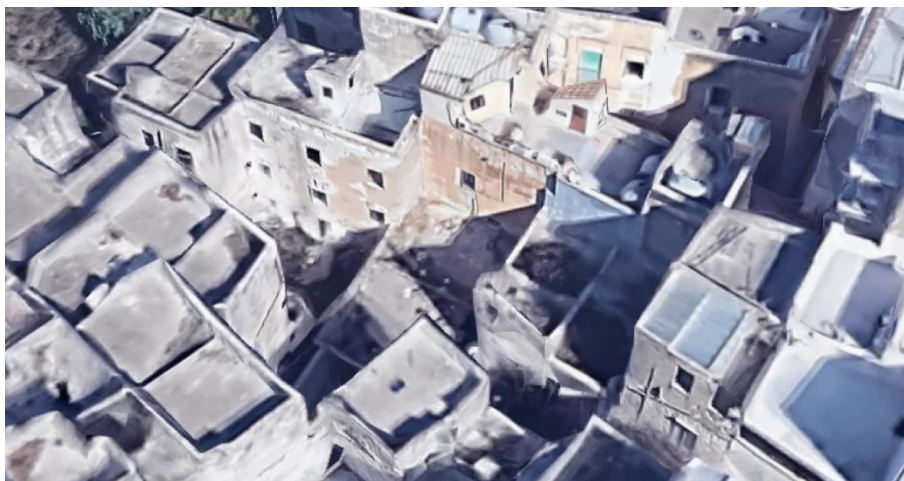
Sestiere 5 Isolato 33 U.E. 13 Indirizzo via Catito cortile catito III n. civico Foglio 303 Mappale 485

CONSISTENZA	PIANI n°2	ALTEZZA (piano terra) mt. 3.00
DESTINAZIONE D'USO	PIANO TERRA disabitato	PIANI SUPERIORI disabitati

STATO DI CONSERVAZIONE		VALORE ARCHITETTONICO		EPOCA IMPIANTO	
BUONO	<input type="checkbox"/>	RILEVANTE	<input type="checkbox"/>	PRIMA 1906	<input checked="" type="checkbox"/>
MEDIOCRE	<input type="checkbox"/>	BUONO	<input checked="" type="checkbox"/>	TRA 1906 E IL 1942	<input type="checkbox"/>
PESSIMO	<input checked="" type="checkbox"/>	NULLO	<input type="checkbox"/>	DAL 1942 AD OGGI	<input type="checkbox"/>

Unità edilizia parzialmente qualificata - **b** - , plurifamiliare elencale, con ingresso dal cortile Catito III , in pessime condizioni statiche è previsto un intervento di ristrutturazione edilizia vedi art. 13.4 delle M.A. Il progetto deve essere corredato dal rilievo dell'edificio esistente e devono essere individuate e riportate sul grafico tutte le peculiarità costruttive vedi art. 9 M.A.
Riferimenti normativi : Sistema della trasformazione integrata art. 16 e interventi edilizi art. 21 delle M.A.

Considerato che l'edificio è stato classificato -b- in caso di accertate precarie condizioni statiche sarà possibile la demolizione con ricostruzione fedele, così come prescritto e descritto dagli Art. 13.4; Art. 18; Art. 19 ed Art.21 delle M.A.

Dovranno essere rispettati tutti i parametri normativi del Cap. 4 e del Cap. 5.

Condizione, sine qua non, il ripristino del cortile per lo spazio di pertinenza. L'intervento sul cortile sarà redatto a norma dell'art. 9.a delle M.A. ed allegato all'intervento edilizio.

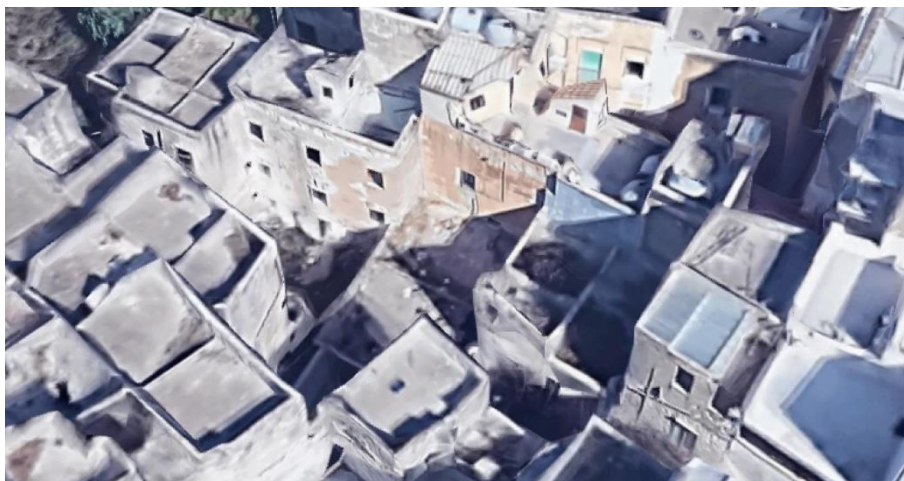
Sestiere 5 Isolato 33 U.E. 14 Indirizzo via Catito cortile catito III - n. civico Foglio 303 Mappale 486

CONSISTENZA	PIANI n°3	ALTEZZA (piano terra) mt. 3.00
DESTINAZIONE D'USO	PIANO TERRA disabitato	PIANI SUPERIORI disabitati

STATO DI CONSERVAZIONE		VALORE ARCHITETTONICO		EPOCA IMPIANTO	
BUONO	<input type="checkbox"/>	RILEVANTE	<input type="checkbox"/>	PRIMA 1906	<input checked="" type="checkbox"/>
MEDIOCRE	<input type="checkbox"/>	BUONO	<input checked="" type="checkbox"/>	TRA 1906 E IL 1942	<input type="checkbox"/>
PESSIMO	<input checked="" type="checkbox"/>	NULLO	<input type="checkbox"/>	DAL 1942 AD OGGI	<input type="checkbox"/>

Unità Edilizia parzialmente qualificata - **b** - , plurifamiliare elencale, con ingresso dal cortile Catito III , in pessime condizioni statiche è previsto un intervento di ristrutturazione edilizia vedi art. 13.4 delle M.A. Il progetto deve essere corredato dal rilievo dell'edificio esistente e devono essere individuate e riportate sul grafico tutte le peculiarità costruttive vedi art. 9 M.A.
Riferimenti normativi : Sistema della trasformazione integrata art. 16 e interventi edilizi art. 21 delle M.A.

Considerato che l'edificio è stato classificato -b- in caso di accertate precarie condizioni statiche sarà possibile la demolizione con ricostruzione fedele, così come prescritto e descritto dagli Art. 13.4; Art. 18; Art. 19 ed Art.21 delle M.A . Dovranno essere rispettati tutti i parametri normativi del Cap. 4 e del Cap. 5.

Condizione, sine qua non, il ripristino del cortile per lo spazio di pertinenza. L'intervento sul cortile sarà redatto a norma dell'art. 9.a delle M.A. ed allegato all'intervento edilizio.

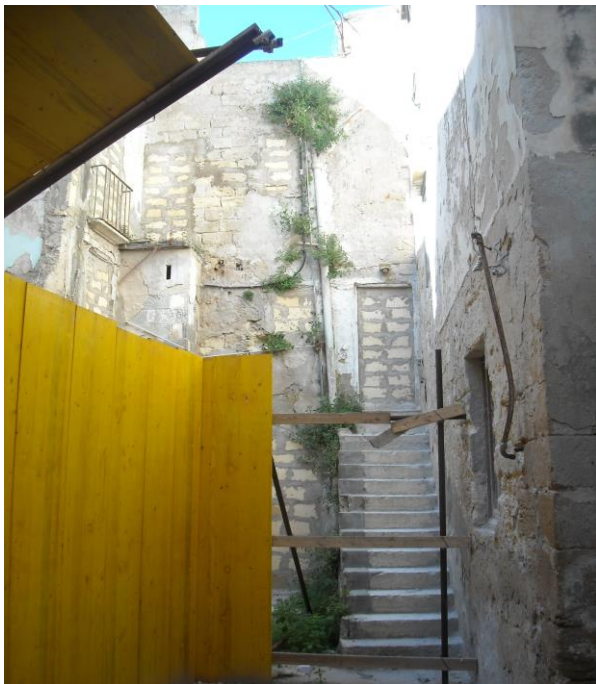
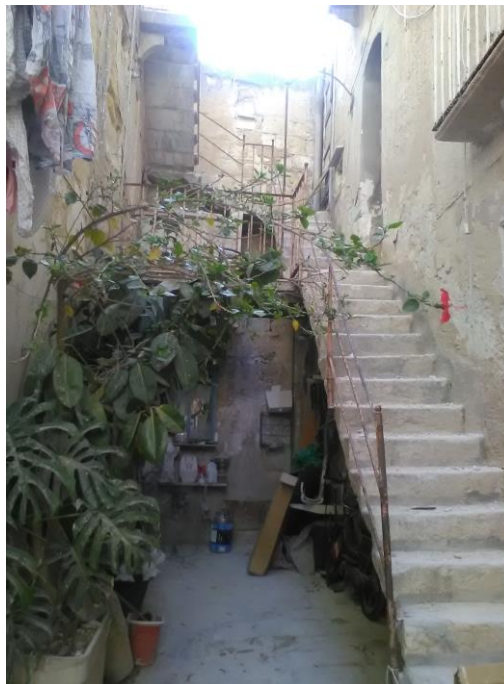
Sestiere 5 Isolato 33 U.E. 18 Indirizzo via Catito -via XXX Gennaio n. civico Foglio 303 Mappale 490

CONSISTENZA	PIANI n°3	ALTEZZA (piano terra) mt. 3.50
DESTINAZIONE D'USO	PIANO TERRA disabitata	PIANI SUPERIORI disabitata

STATO DI CONSERVAZIONE		VALORE ARCHITETTONICO		EPOCA IMPIANTO	
BUONO	<input type="checkbox"/>	RILEVANTE	<input type="checkbox"/>	PRIMA 1906	<input checked="" type="checkbox"/>
MEDIOCRE	<input type="checkbox"/>	BUONO	<input checked="" type="checkbox"/>	TRA 1906 E IL 1942	<input type="checkbox"/>
PESSIMO	<input checked="" type="checkbox"/>	NULLO	<input type="checkbox"/>	DAL 1942 AD OGGI	<input type="checkbox"/>

Unità edilizia " rudere " - i -, con ingresso da due cortili uno sulla via Catito e l'altro sulla via XXX Gennaio, in pessime condizioni statiche. Intervento di ricostruzione, art. 18 delle M.A. Il progetto deve essere corredato dal rilievo dell'edificio esistente e devono essere individuate e riportate sul grafico tutte le peculiarità costruttive vedi art. 9 M.A.

Riferimenti normativi : demolizione con ricostruzione fedele così come prescritto e descritto dagli artt.13.4; 18; 19; 21 delle M.A. Dovranno essere rispettati tutti i parametri normativi del Cap. 4 e del Cap. 5. L'intervento deve armonizzarsi agli edifici circostanti, in particolare con quelli costituenti matrice ambientale.

Qualora non sia possibile produrre documentazione atta a rappresentare la consistenza volumetrica originaria, è previsto un massimo di 3 piani. Condizione, sine qua non, il ripristino del cortile per lo spazio di pertinenza con l'obbligo di mantenere nel cortile l'impianto delle scale originarie e di non modificare la struttura, di conservare in loco tutti gli elementi di arredo. Il progetto dello stesso sarà redatto a norma dell'art. 9.a delle M.A. ed allegato all'intervento edilizio.

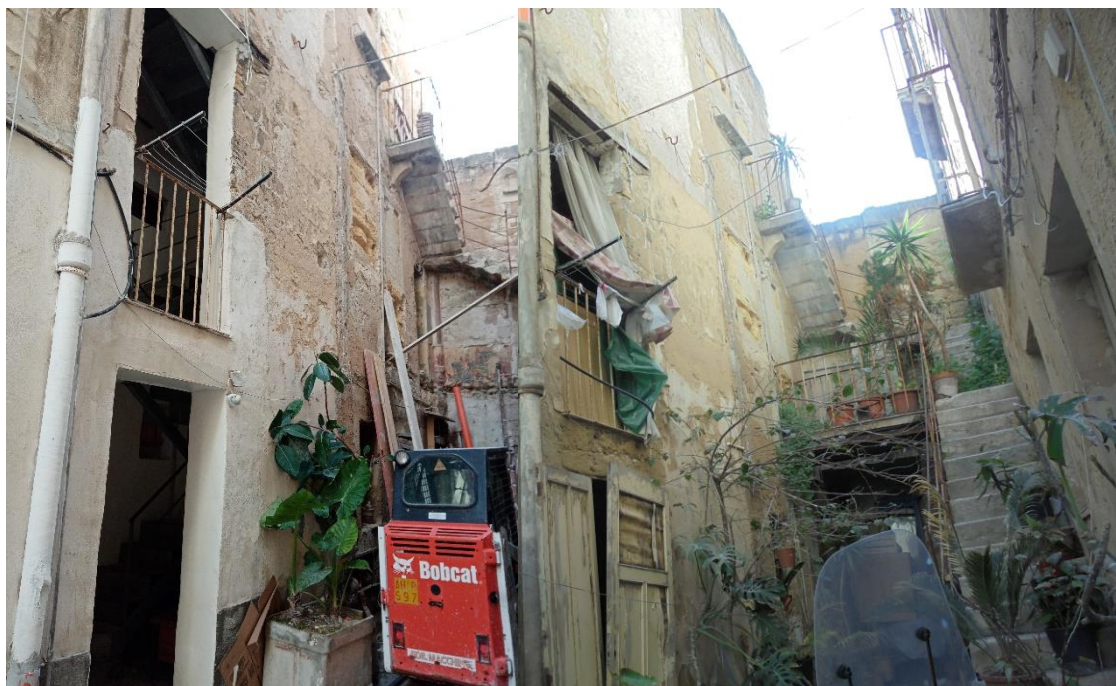
Sestiere 5 Isolato 33 U.E. 23 Indirizzo via XXX Gennaio n.civico Foglio 303 Mappale 496

CONSISTENZA	PIANI n°4	ALTEZZA (piano terra) mt. 3.50
DESTINAZIONE D'USO	PIANO TERRA disabitato	PIANI SUPERIORI disabitato

STATO DI CONSERVAZIONE		VALORE ARCHITETTONICO		EPOCA IMPIANTO	
BUONO	<input type="checkbox"/>	RILEVANTE	<input type="checkbox"/>	PRIMA 1906	<input checked="" type="checkbox"/>
MEDIOCRE	<input type="checkbox"/>	BUONO	<input checked="" type="checkbox"/>	TRA 1906 E IL 1942	<input type="checkbox"/>
PESSIMO	<input checked="" type="checkbox"/>	NULLO	<input type="checkbox"/>	DAL 1942 AD OGGI	<input type="checkbox"/>

Unità Edilizia qualificata - **c3** -, casa con potega, con ingresso dal cortile De Stefano sulla via XXX Gennaio, in pessime condizioni statiche disabitata. Intervento di risanamento conservativo vedi art. 13.3 delle M.A. che preveda l'uso e la ricomposizione di tutti gli elementi del fronte nella loro interezza; basamento, sbalzi, modanature, bucature, devono essere riproposti e ripristinati, ciò deve essere dimostrato da ampia documentazione fotografica ante e post lavori. Riferimenti normativi: Sistema della conservazione art. 15 e interventi edilizi art. 21 delle M.A. Condizione, sine qua non, il ripristino del cortile per lo spazio di pertinenza con l'obbligo di mantenere l'impianto delle scale originarie e di non modificare la struttura, di conservare in loco tutti gli elementi di arredo. Il progetto dello stesso sarà redatto a norma dell'art. 9.a delle M.A. ed allegato all'intervento edilizio.

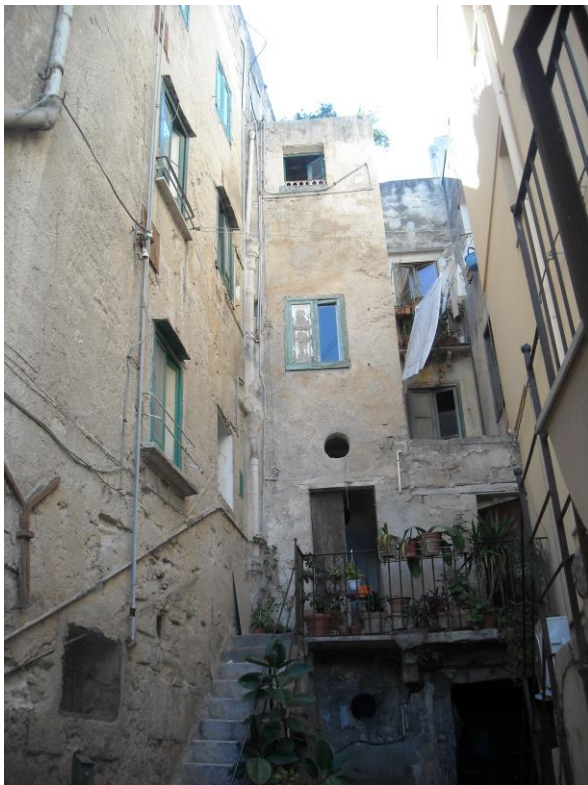
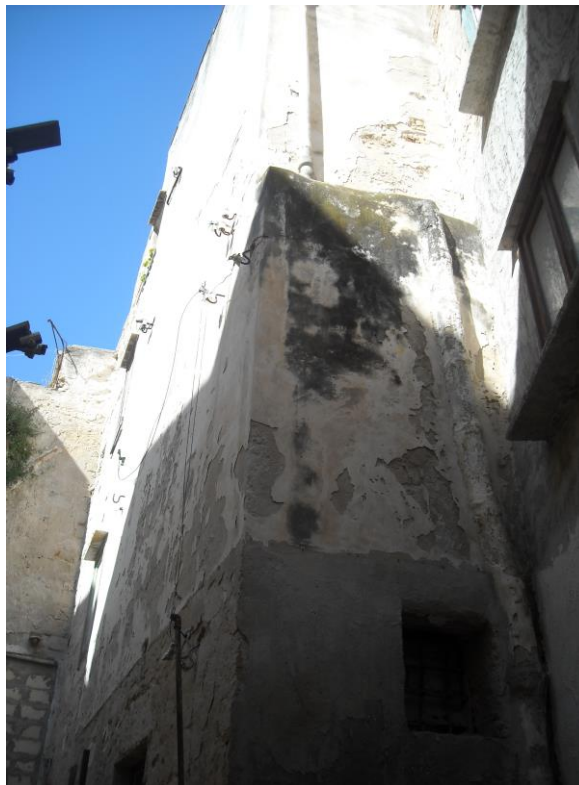
Sestiere 5 Isolato 33 U.E. 25 Indirizzo via XXX Gennaio n.civico Foglio 303 Mappale 499

CONSISTENZA	PIANI n°4	ALTEZZA (piano terra) mt. 3,50
DESTINAZIONE D'USO	PIANO TERRA residenza	PIANI SUPERIORI residenza

STATO DI CONSERVAZIONE		VALORE ARCHITETTONICO		EPOCA IMPIANTO	
BUONO	<input type="checkbox"/>	RILEVANTE	<input type="checkbox"/>	PRIMA 1906	<input checked="" type="checkbox"/>
MEDIOCRE	<input type="checkbox"/>	BUONO	<input type="checkbox"/>	TRA 1906 E IL 1942	<input type="checkbox"/>
PESSIMO	<input checked="" type="checkbox"/>	NULLO	<input checked="" type="checkbox"/>	DAL 1942 AD OGGI	<input type="checkbox"/>

Unità Edilizia qualificata - **c2** -, plurifamiliare processuale, con ingresso dal cortile "Maestri d'acqua" sulla via XXX Gennaio, in pessime condizioni statiche. Intervento di risanamento conservativo vedi art. 13.3 e art.21 delle M.A. che preveda l'uso e la ricomposizione di tutti gli elementi del fronte nella loro interezza; basamento, sbalzi, modanature, bucatore, devono essere riproposti e ripristinati, ciò deve essere dimostrato da ampia documentazione fotografica ante e post lavori.

Riferimenti normativi: Sistema della conservazione art. 15 e interventi edilizi art. 21 delle M.A. Condizione, sine qua non, il ripristino del cortile per lo spazio di pertinenza con l'obbligo di mantenere l'impianto delle scale originarie e di non modificare la struttura, di conservare in loco tutti gli elementi di arredo. Il progetto dello stesso sarà redatto a norma dell'art. 9.a delle M.A. ed allegato all'intervento edilizio.

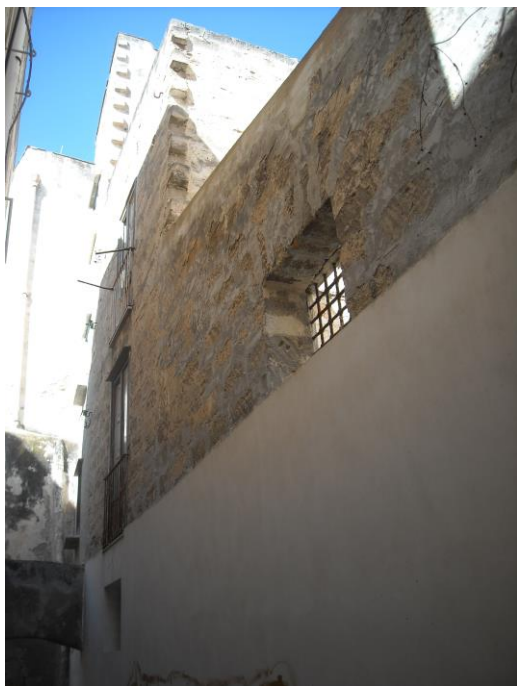
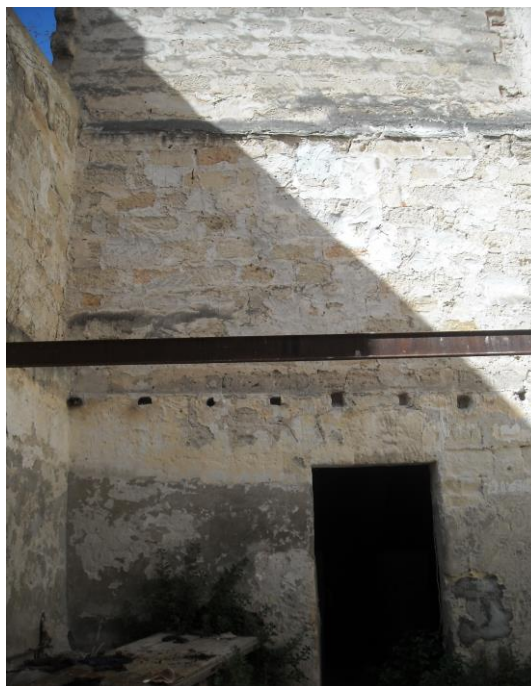
Sestiere 5 Isolato 33 U.E. 29 Indirizzo via Catito n. civico 33 Foglio 303 Mappale 502c

CONSISTENZA	PIANI n°2	ALTEZZA (piano terra) mt. 3.50
DESTINAZIONE D'USO	PIANO TERRA disabitato	PIANI SUPERIORI disabitato

STATO DI CONSERVAZIONE		VALORE ARCHITETTONICO		EPOCA IMPIANTO	
BUONO	<input type="checkbox"/>	RILEVANTE	<input type="checkbox"/>	PRIMA 1906	<input checked="" type="checkbox"/>
MEDIOCRE	<input type="checkbox"/>	BUONO	<input type="checkbox"/>	TRA 1906 E IL 1942	<input type="checkbox"/>
PESSIMO	<input checked="" type="checkbox"/>	NULLO	<input checked="" type="checkbox"/>	DAL 1942 AD OGGI	<input type="checkbox"/>

Unità edilizia " rudere " - i - sulla via Catito, parzialmente diruto. Intervento di ricostruzione, art. 18 delle M.A. Il progetto deve essere corredato dal rilievo dell'edificio esistente e devono essere individuate e riportate sul grafico tutte le peculiarità costruttive vedi art. 9 M.A.

Riferimenti normativi : demolizione con ricostruzione fedele così come prescritto e descritto dagli artt.13.4; 18; 19; 21 delle M.A. Dovranno essere rispettati tutti i parametri normativi del Cap. 4 e del Cap. 5. L'intervento deve armonizzarsi agli edifici circostanti, in particolare con quelli costituenti matrice ambientale. Qualora non sia possibile produrre documentazione atta a rappresentare la consistenza volumetrica originaria, è previsto un massimo di 2 piani. Condizione, sine qua non, il ripristino del cortile per lo spazio di pertinenza con l'obbligo di conservare in loco tutti gli elementi di arredo. Il progetto dello stesso sarà redatto a norma dell'art. 9.a delle M.A. ed allegato all'intervento edilizio.

E' fatto obbligo la manutenzione ordinaria dello spazio pubblico: marciapiede, sede stradale, per la lunghezza del fronte e per una larghezza ml 1,50. La manutenzione dello spazio pubblico dovrà far parte integrante del progetto e dovrà essere asseverato, contestualmente, alla fine lavori.

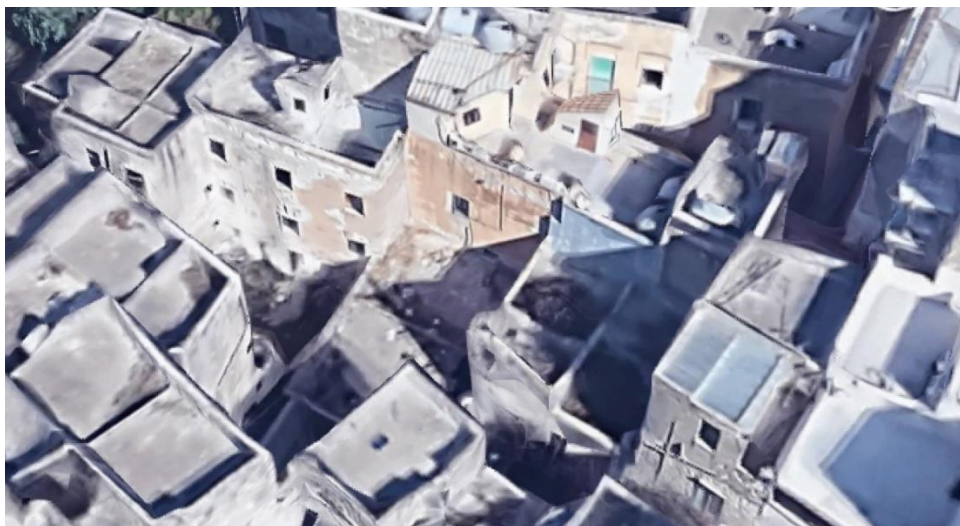
Sestiere 5 Isolato 33 U.E. 36 Indirizzo via Catito- Cortile catito III- n. civico Foglio 303 Mappale 505

CONSISTENZA	PIANI n°1	ALTEZZA (piano terra) mt.
DESTINAZIONE D'USO	PIANO TERRA disabitato	PIANI SUPERIORI

STATO DI CONSERVAZIONE		VALORE ARCHITETTONICO		EPOCA IMPIANTO	
BUONO	<input type="checkbox"/>	RILEVANTE	<input type="checkbox"/>	PRIMA 1906	<input checked="" type="checkbox"/>
MEDIOCRE	<input type="checkbox"/>	BUONO	<input type="checkbox"/>	TRA 1906 E IL 1942	<input type="checkbox"/>
PESSIMO	<input checked="" type="checkbox"/>	NULLO	<input checked="" type="checkbox"/>	DAL 1942 AD OGGI	<input type="checkbox"/>

Unità Edilizia parzialmente qualificata - **b** - , plurifamiliare elencale con ingresso dal Cortile Catito III, in pessime condizioni statiche . Intervento di ricostruzione, art. 18 delle M.A. Il progetto deve essere corredato dal rilievo dell'edificio esistente e devono essere individuate e riportate sul grafico tutte le peculiarità costruttive vedi art. 9 M.A.

Riferimenti normativi: demolizione con ricostruzione fedele (1 elevazione f.t.) così come prescritto e descritto dagli artt.13.4; 18; 19; 21 delle M.A. Dovranno essere rispettati tutti i parametri normativi del Cap. 4 e del Cap. 5. L'intervento deve armonizzarsi agli edifici circostanti, in particolare con quelli costituenti matrice ambientale deve avere qualità architettonica, caratteri cromatici, compositivi e tipologici coerenti con l'immagine dell'intorno storico. Condizione, sine qua non, il ripristino del cortile per lo spazio di pertinenza con l'obbligo di conservare in loco tutti gli elementi di arredo. Il progetto dello stesso sarà redatto a norma dell'art. 9.a delle M.A. ed allegato all'intervento edilizio.

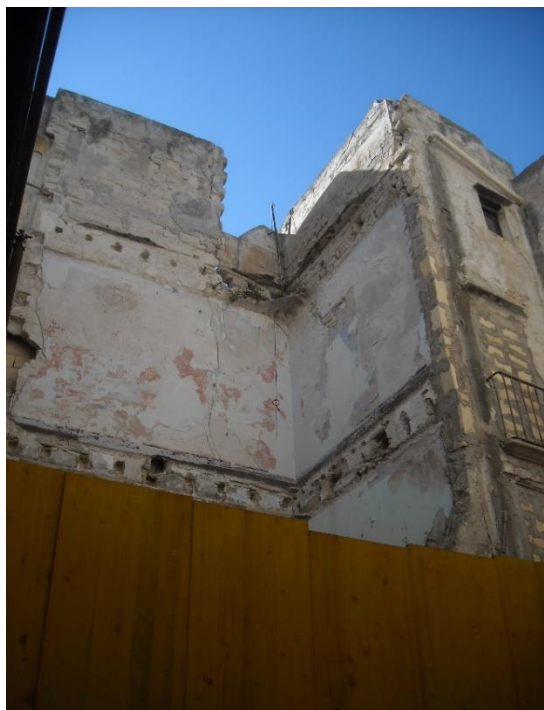
Sestiere 5 Isolato 33 U.E. 32 Indirizzo via Catito n. civico Foglio 303 Mappale 506

CONSISTENZA	PIANI n°3		ALTEZZA (piano terra) mt.
DESTINAZIONE D'USO	PIANO TERRA disabitato		PIANI SUPERIORI disabitato

Unità edilizia " rudere " – i - quasi completamente diruta , che insiste sul cortile interno di via Catito. Intervento di ricostruzione vedi art. 18 delle M.A. Il nuovo intervento deve armonizzarsi agli edifici circostanti, in particolare con quelli costituenti matrice ambientale. Considerato che l'obiettivo è quello di una ricostruzione fedele si può dimostrare lo stato dei luoghi quale era prima dello status quo per mezzo di: documentazione storica; cartografie IGM certificate; catastali; specifiche ricerche etc. atti dotali; etc. Qualora non sia possibile produrre documentazione atta a rappresentare la consistenza volumetrica originaria, è previsto un massimo di 3 piani. Dovranno essere rispettati tutti i parametri normativi del Cap. 4 e del Cap. 5 delle M.A.. Il nuovo edificio deve avere qualità architettonica, caratteri cromatici, compositivi e tipologici coerenti con l'immagine dell'intorno storico.

Condizione, sine qua non, il ripristino del cortile per lo spazio di pertinenza con obbligo di mantenervi tutti gli elementi di arredo - Vedi M.A. art. 9.a. Il progetto dello stesso, redatto a norma dell'art. 9.a delle M.A. ed allegato al progetto di ricostruzione, dovrà essere asseverato, contestualmente, alla fine lavori

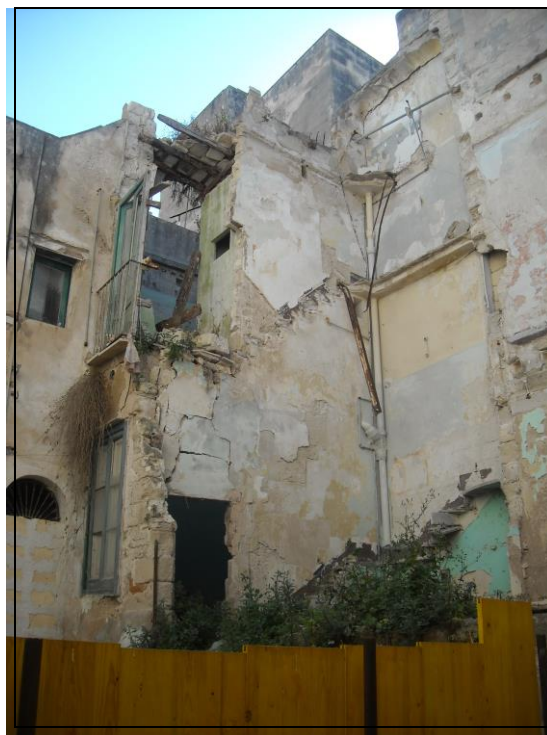
Sestiere 5 Isolato 33 U.E. 33 Indirizzo via Catito n. civico 35 Foglio 303 Mappale 508

CONSISTENZA	PIANI n°3	ALTEZZA (piano terra) mt.
DESTINAZIONE D'USO	PIANO TERRA disabitato	PIANI SUPERIORI disabitato

Unità edilizia " rudere " – i - quasi completamente diruta , che insiste sul cortile interno di via Catito. Intervento di ricostruzione vedi art. 18 delle M.A. Il nuovo intervento deve armonizzarsi agli edifici circostanti, in particolare con quelli costituenti matrice ambientale. Considerato che l'obiettivo è quello di una ricostruzione fedele si può dimostrare lo stato dei luoghi quale era prima dello status quo per mezzo di: documentazione storica; cartografie IGM certificate; catastali; specifiche ricerche etc. atti dotali; etc. Qualora non sia possibile produrre documentazione atta a rappresentare la consistenza volumetrica originaria, è previsto un massimo di 3 piani. Dovranno essere rispettati tutti i parametri normativi del Cap. 4 e del Cap. 5 delle M.A.. Il nuovo edificio deve avere qualità architettonica, caratteri cromatici, compositivi e tipologici coerenti con l'immagine dell'intorno storico.

Condizione, sine qua non, il ripristino del cortile per lo spazio di pertinenza con obbligo di mantenervi tutti gli elementi di arredo - Vedi M.A. art. 9.a. Il progetto dello stesso, redatto a norma dell'art. 9.a delle M.A. ed allegato al progetto di ricostruzione, dovrà essere asseverato, contestualmente, alla fine lavori

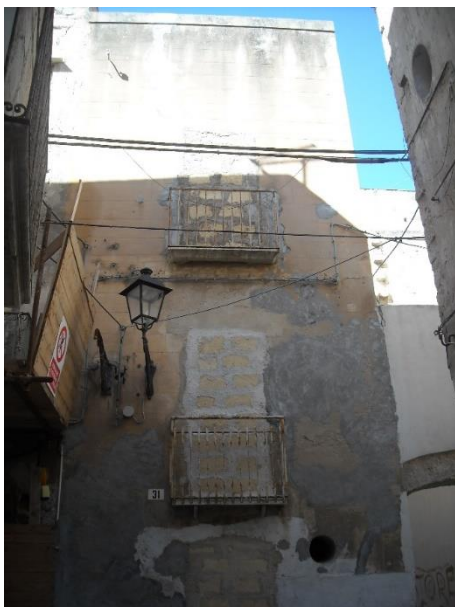
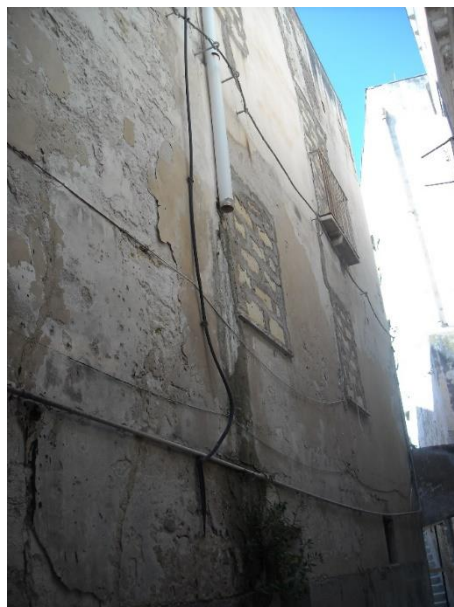
Sestiere 5 Isolato 33 U.E. 33 Indirizzo via Catito n. civico 31 Foglio 303 Mappale 509

CONSISTENZA	PIANI n°3	ALTEZZA (piano terra) mt. 3.00
DESTINAZIONE D'USO	PIANO TERRA disabitato	PIANI SUPERIORI disabitato

Unità Edilizia qualificata - **c2-** , plurifamiliare processuale, che prospicia sul cortile interno di via Catito, in pessime condizioni statiche disabitata. Intervento di risanamento conservativo vedi art. 13.3 delle M.A. che preveda l'uso e la ricomposizione di tutti gli elementi del fronte nella loro interezza; basamento, sbalzi, modanature, bucatore, devono essere riproposti e ripristinati, ciò deve essere dimostrato da ampia documentazione fotografica ante e post lavori. Riferimenti normativi: Sistema della conservazione art. 15 e interventi edilizi art. 21 delle M.A.

Condizione, sine qua non, il ripristino del cortile per lo spazio di pertinenza con obbligo di mantenervi tutti gli elementi di arredo - Vedi M.A. art. 9.a

Obbligo della manutenzione ordinaria dello spazio pubblico: marciapiede, sede stradale, per la lunghezza del fronte e per una larghezza ml 1,50. La manutenzione dello spazio pubblico dovrà far parte integrante del progetto e dovrà essere asseverata, contestualmente, alla fine lavori.

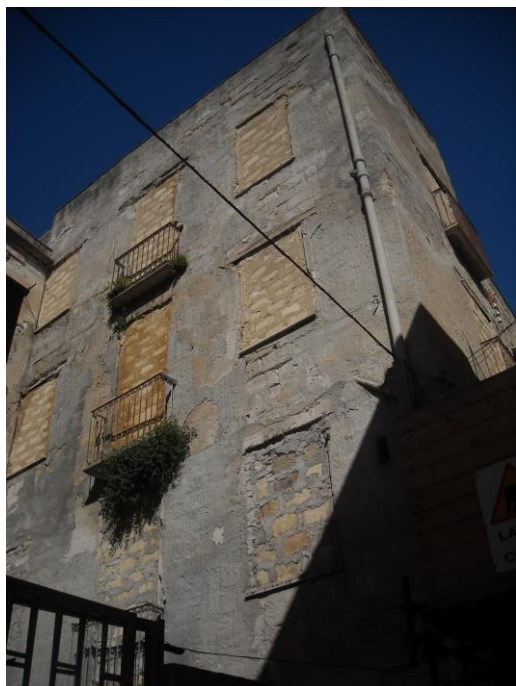
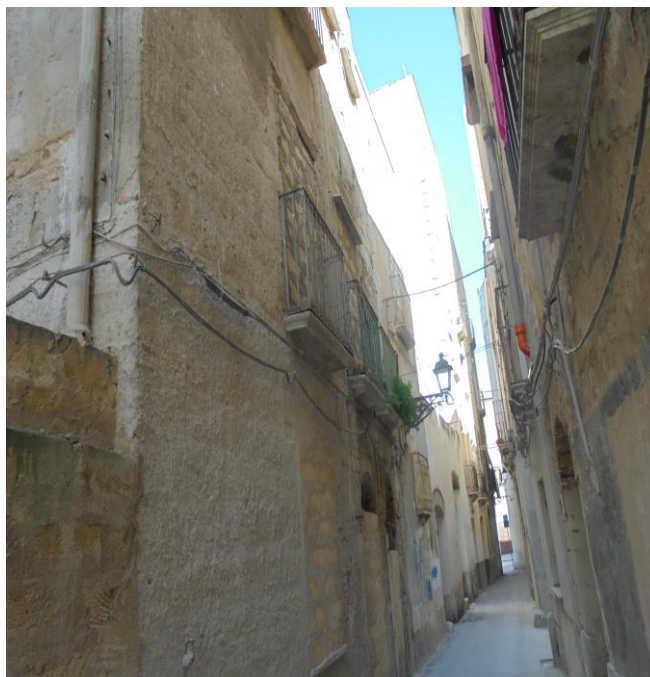
Sestiere 5 Isolato 33 U.E. 34 Indirizzo via Catito n. civico 29 Foglio 303 Mappale 511

CONSISTENZA	PIANI n°4	ALTEZZA (piano terra) mt. 3.50
DESTINAZIONE D'USO	PIANO TERRA disabitato	PIANI SUPERIORI disabitato

Unità Edilizia parzialmente qualificata **-b-**, plurifamiliare elencale, che prospicia sul cortile Catito I, in pessime condizioni statiche disabitata. Intervento di ristrutturazione, art. 13.4 delle M.A., che preveda l'uso e la ricomposizione di tutti gli elementi del fronte nella loro interezza; basamento, sbalzi, modanature, bucatore, devono essere riproposti e ripristinati, ciò deve essere dimostrato da ampia documentazione fotografica ante e post lavori. Il progetto deve essere corredato dal rilievo dell'edificio esistente e devono essere individuate e riportate sul grafico tutte le peculiarità costruttive vedi art. 9 M.A..

Considerato che l'edificio è stato classificato **-b-** in caso di accertate precarie condizioni statiche sarà possibile la demolizione con ricostruzione fedele, così come prescritto e descritto dagli Art. 13.4; Art. 18; Art. 19 ed Art.21 delle M.A. e dei capitoli n.4 e n.5 delle M.A..

Condizione, sine qua non, il ripristino del cortile per lo spazio di pertinenza con l'obbligo di conservare in loco tutti gli elementi di arredo. Il progetto dello stesso sarà redatto a norma dell'art. 9.a delle M.A. ed allegato all'intervento edilizio.

Obbligo della manutenzione ordinaria dello spazio pubblico: marciapiede, sede stradale, per la lunghezza del fronte e per una larghezza ml 1,50. La manutenzione dello spazio pubblico dovrà far parte integrante del progetto di nuova costruzione e dovrà essere asseverato, contestualmente, alla fine lavori

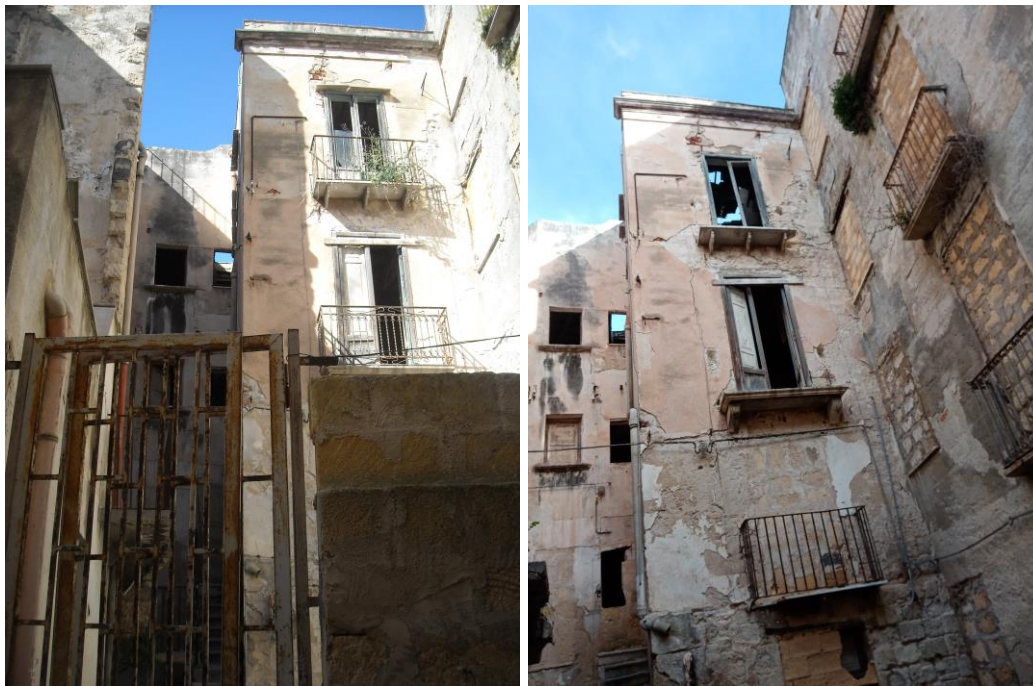
Sestiere 5 Isolato 33 U.E. 35 Indirizzo via Catito n. civico Foglio 303 Mappale 512

CONSISTENZA	PIANI n°4	ALTEZZA (piano terra) mt. 3.50
DESTINAZIONE D'USO	PIANO TERRA disabitato	PIANI SUPERIORI disabitato

Unità Edilizia parzialmente qualificata **-b-**, plurifamiliare elencale, che prospicia sul cortile Catito I, in pessime condizioni statiche disabitata. Intervento di ristrutturazione edilizia, art. 13.4 .Il progetto deve essere corredato dal rilievo dell'edificio esistente e devono essere individuate e riportate sul grafico tutte le peculiarità costruttive vedi art. 9 M.A. Riferimenti normativi : sistema della trasformazione integrata art 16 e interventi edilizi art. 21 delle M.A. Considerato che l'edificio è stato classificato -b- in caso di accertate precarie condizioni statiche sarà possibile la demolizione con ricostruzione fedele, così come prescritto e descritto dagli Art. 13.4; Art. 18; Art. 19 ed Art.21 delle M.A. Dovranno essere rispettati tutti i parametri normativi del Cap. 4 e del Cap. 5. ' fatto obbligo di mantenere nel cortile l'impianto delle scale originarie e di non modificare la struttura, di conservare in loco tutti gli elementi di arredo. Tutti gli interventi devono essere finalizzati a conservare i caratteri tipologici e morfologici del cortile ancora leggibili nel tessuto urbano, nonché a inverdire lo spazio con piantumazioni in loco e/o in contenitori di coccio. - Vedi M.A. art. 9.a

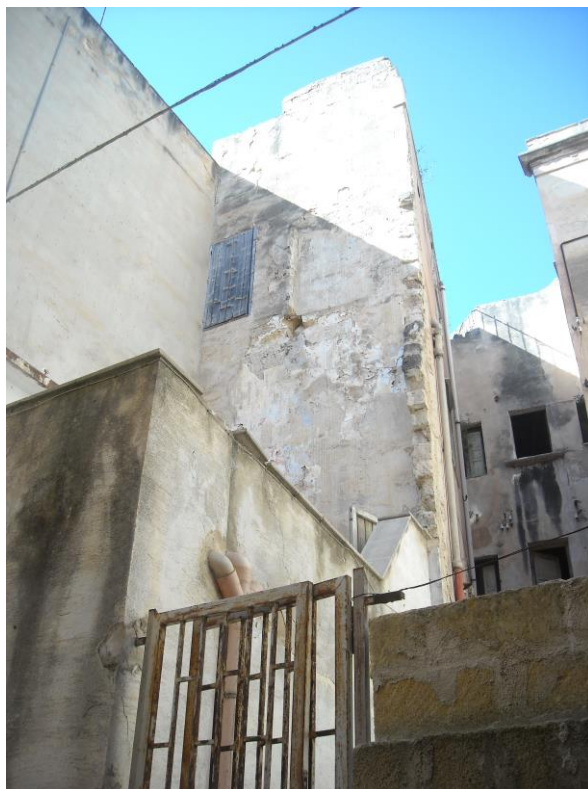
Sestiere 5 Isolato 33 U.E. 37 Indirizzo via Catito n. civico Foglio 303 Mappale 513

CONSISTENZA	PIANI n°4	ALTEZZA (piano terra) mt. 3.50
DESTINAZIONE D'USO	PIANO TERRA disabitato	PIANI SUPERIORI disabitato

Unità Edilizia qualificata - **c3** -, casa con potega, che prospicia sul cortile Catito I, in pessime condizioni statiche disabitata. Intervento di risanamento conservativo vedi art. 13.3 delle M.A. E' possibile l'accorpamento con le unità adiacenti, art. 13.6 delle M.A., con l'obbligo di mantenere inalterato l'impaginato di facciata per ognuna di esse.

Riferimenti normativi : Sistema della conservazione art. 15 e interventi edilizi art. 21 delle M.A. Condizione, sine qua non, il ripristino del cortile per lo spazio di pertinenza con obbligo di mantenervi tutti gli elementi di arredo - Vedi M.A. art. 9.a

Tutti gli interventi devono essere finalizzati a conservare i caratteri tipologici e morfologici del cortile ancora leggibili nel tessuto urbano, nonché a inverdire lo spazio con piantumazioni in loco e/o in contenitori di coccio. - Vedi M.A. art. 9.a.

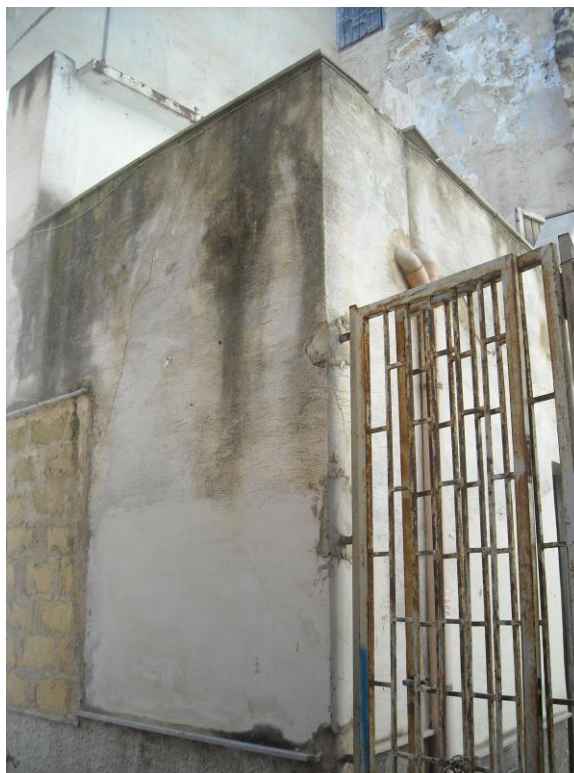
Sestiere 5 Isolato 33 U.E. 38 Indirizzo via Catito n. civico Foglio 303 Mappale 514

CONSISTENZA	PIANI n°1	ALTEZZA (piano terra) mt. 3.00
DESTINAZIONE D'USO	PIANO TERRA disabitato	PIANI SUPERIORI

Il nuovo intervento deve armonizzarsi agli edifici circostanti, in particolare con quelli costituenti matrice ambientale.

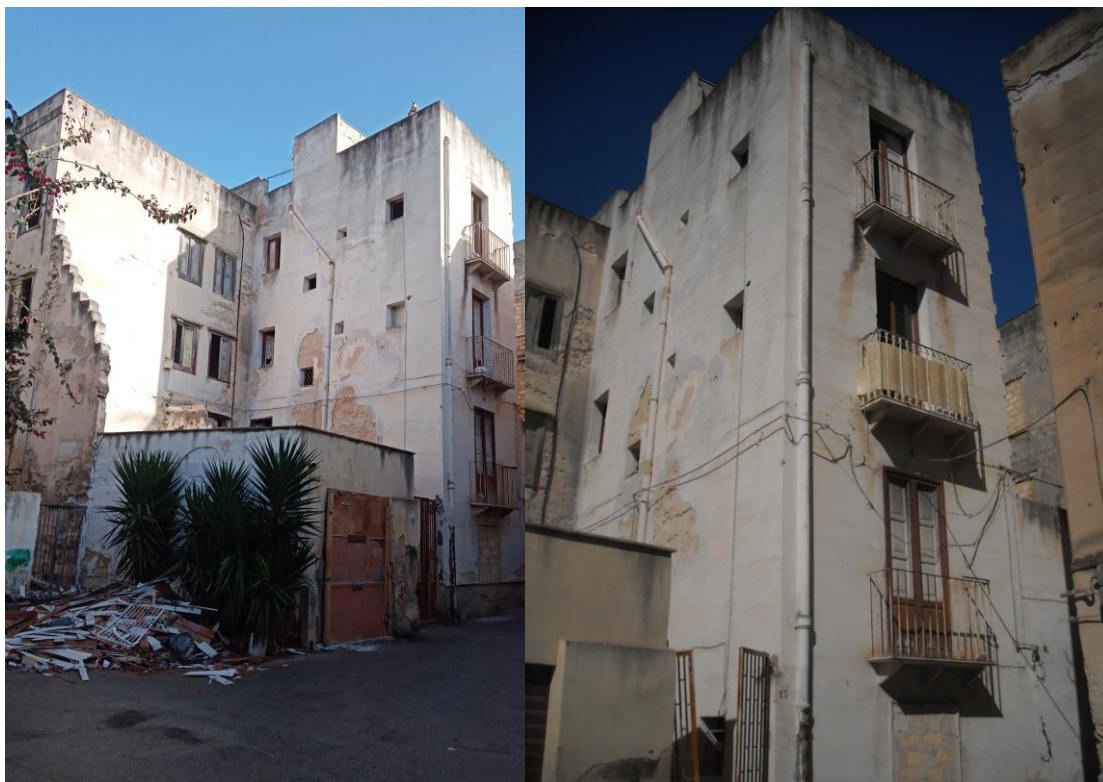
Sestiere 5 Isolato 33 U.E. 39 Indirizzo Piazza Catito n. civico Foglio 303 Mappale 515

CONSISTENZA	PIANI n°4	ALTEZZA (piano terra) mt. 3.00
DESTINAZIONE D'USO	PIANO TERRA disabitato	PIANI SUPERIORI disabitato

STATO DI CONSERVAZIONE		VALORE ARCHITETTONICO		EPOCA IMPIANTO	
BUONO	<input type="checkbox"/>	RILEVANTE	<input type="checkbox"/>	PRIMA 1906	<input checked="" type="checkbox"/>
MEDIOCRE	<input type="checkbox"/>	BUONO	<input type="checkbox"/>	TRA 1906 E IL 1942	<input type="checkbox"/>
PESSIMO	<input checked="" type="checkbox"/>	NULLO	<input checked="" type="checkbox"/>	DAL 1942 AD OGGI	<input type="checkbox"/>

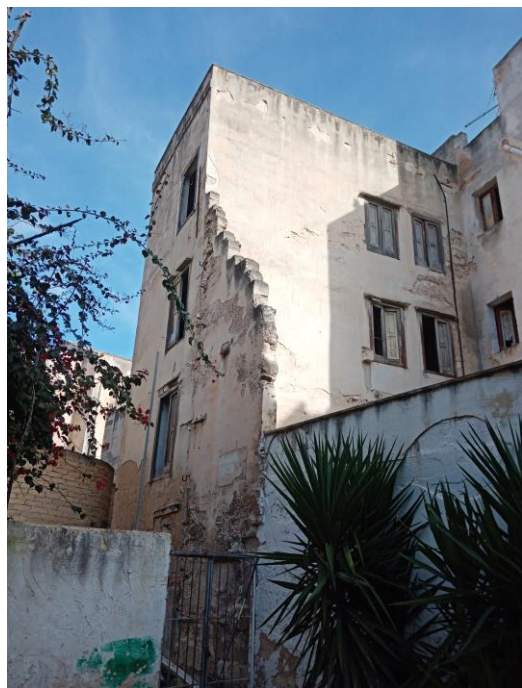
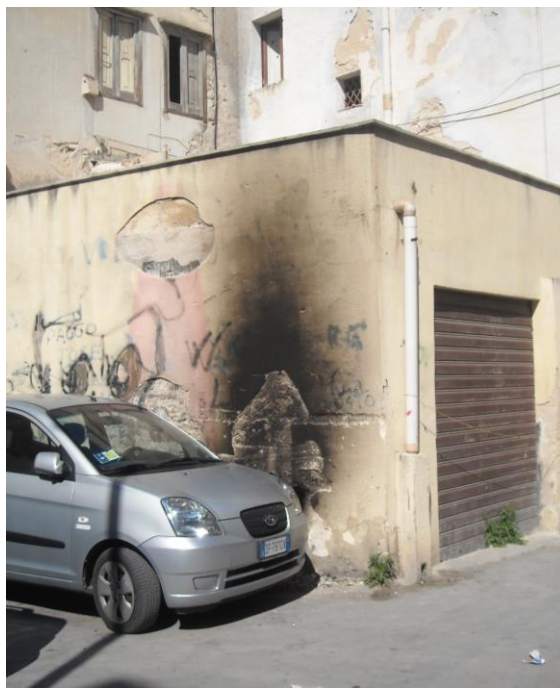
Sestiere 5 Isolato 33 U.E. 40 Indirizzo Piazza Catito n. civico 11 Foglio 303 Mappale 516

CONSISTENZA	PIANI n°1	ALTEZZA (piano terra) mt. 3.00
DESTINAZIONE D'USO	PIANO TERRA disabitato	PIANI SUPERIORI

STATO DI CONSERVAZIONE		VALORE ARCHITETTONICO		EPOCA IMPIANTO	
BUONO	<input type="checkbox"/>	RILEVANTE	<input type="checkbox"/>	PRIMA 1906	<input checked="" type="checkbox"/>
MEDIOCRE	<input type="checkbox"/>	BUONO	<input type="checkbox"/>	TRA 1906 E IL 1942	<input type="checkbox"/>
PESSIMO	<input checked="" type="checkbox"/>	NULLO	<input checked="" type="checkbox"/>	DAL 1942 AD OGGI	<input type="checkbox"/>

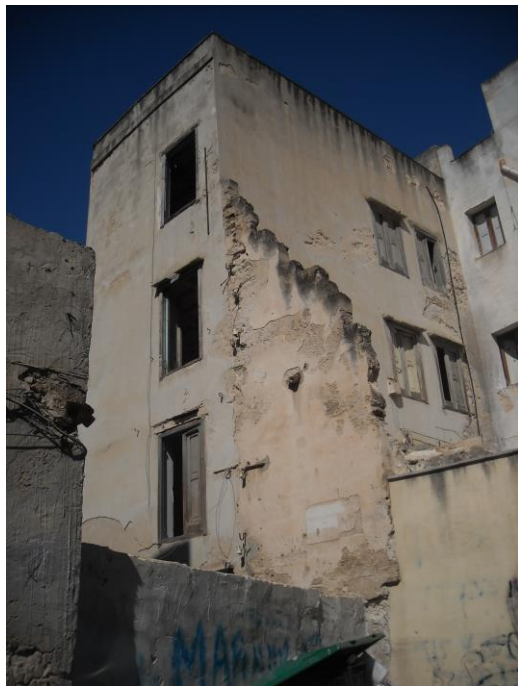
Sestiere 5 Isolato 33 U.E. 41 Indirizzo via Catito cortile Catiti II n. civico 13 Foglio 303 Mappale 517

CONSISTENZA	PIANI n°4	ALTEZZA (piano terra) mt. 3.00
DESTINAZIONE D'USO	PIANO TERRA disabitato	PIANI SUPERIORI disabitato

STATO DI CONSERVAZIONE		VALORE ARCHITETTONICO		EPOCA IMPIANTO	
BUONO	<input type="checkbox"/>	RILEVANTE	<input type="checkbox"/>	PRIMA 1906	<input checked="" type="checkbox"/>
MEDIOCRE	<input type="checkbox"/>	BUONO	<input type="checkbox"/>	TRA 1906 E IL 1942	<input type="checkbox"/>
PESSIMO	<input checked="" type="checkbox"/>	NULLO	<input checked="" type="checkbox"/>	DAL 1942 AD OGGI	<input type="checkbox"/>

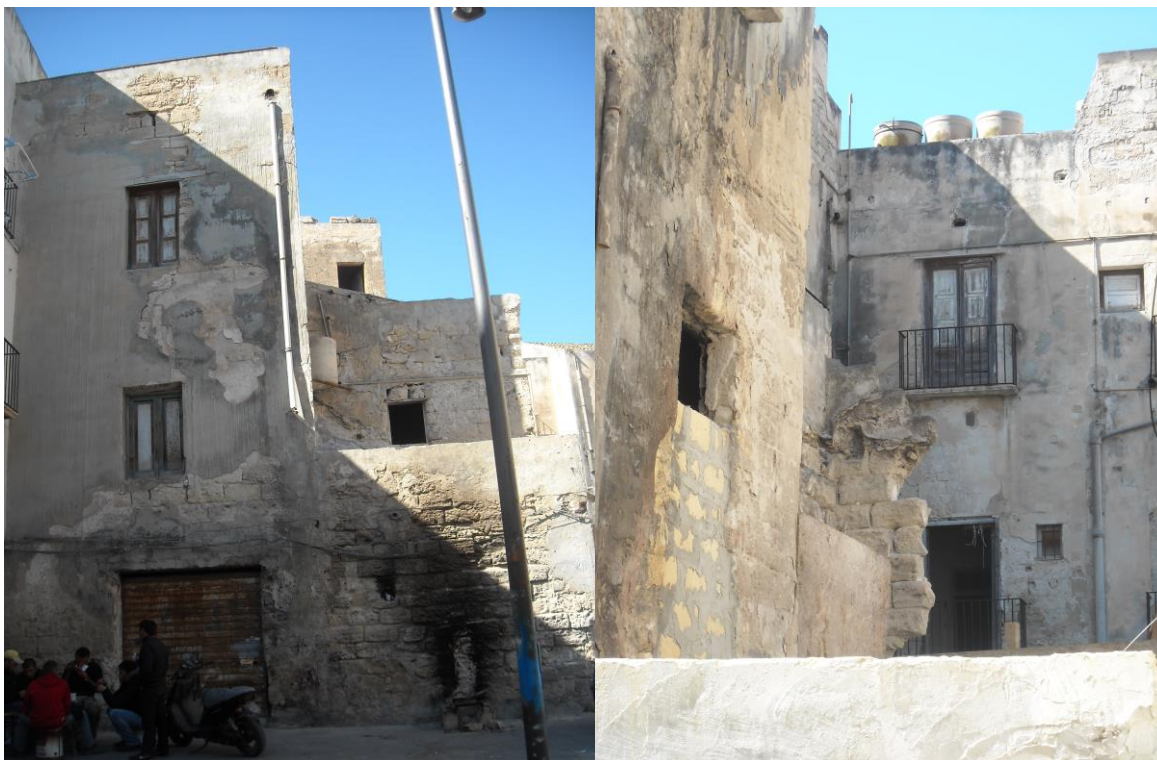
Sestiere 5 Isolato 33 U.E. 43-44 Indirizzo Piazza Catito n. civico Foglio 303 Mappale 520-521

CONSISTENZA	PIANI n°4	ALTEZZA (piano terra) mt. 3.50
DESTINAZIONE D'USO	PIANO TERRA disabitato	PIANI SUPERIORI disabitato

STATO DI CONSERVAZIONE		VALORE ARCHITETTONICO		EPOCA IMPIANTO	
BUONO	<input type="checkbox"/>	RILEVANTE	<input type="checkbox"/>	PRIMA 1906	<input checked="" type="checkbox"/>
MEDIOCRE	<input type="checkbox"/>	BUONO	<input type="checkbox"/>	TRA 1906 E IL 1942	<input type="checkbox"/>
PESSIMO	<input checked="" type="checkbox"/>	NULLO	<input checked="" type="checkbox"/>	DAL 1942 AD OGGI	<input type="checkbox"/>

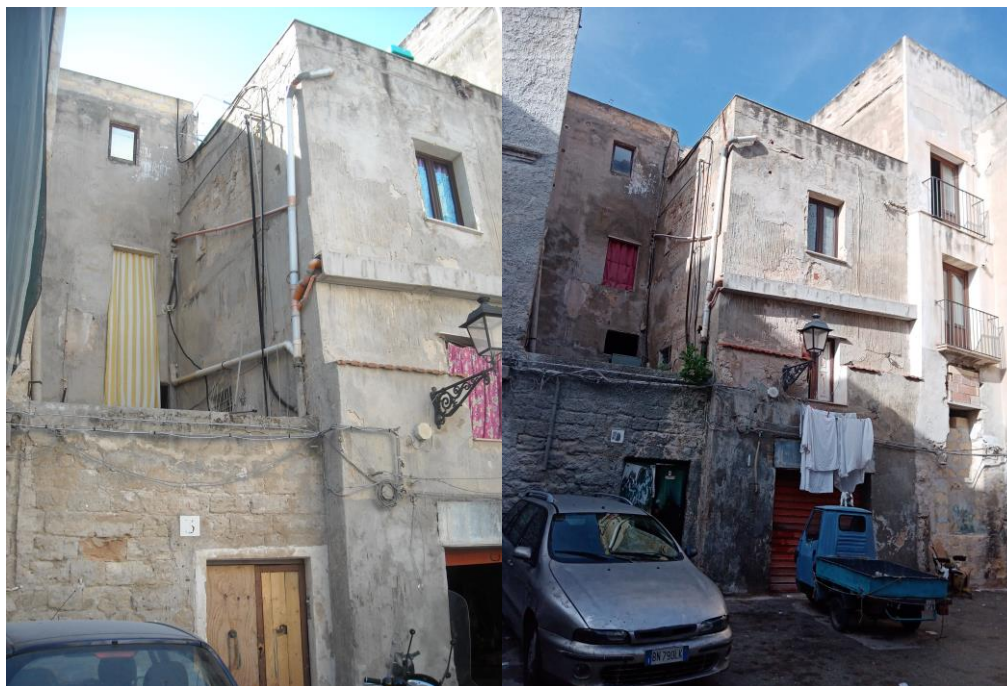
Sestiere 5 Isolato 33 U.E. 47 Indirizzo piazza Catito n. civico 3 Foglio 303 Mappale 524

CONSISTENZA	PIANI n°3	ALTEZZA (piano terra) mt. 3.50
DESTINAZIONE D'USO	PIANO TERRA disabitato	PIANI SUPERIORI disabitato

STATO DI CONSERVAZIONE		VALORE ARCHITETTONICO		EPOCA IMPIANTO	
BUONO	<input type="checkbox"/>	RILEVANTE	<input type="checkbox"/>	PRIMA 1906	<input checked="" type="checkbox"/>
MEDIOCRE	<input type="checkbox"/>	BUONO	<input type="checkbox"/>	TRA 1906 E IL 1942	<input type="checkbox"/>
PESSIMO	<input checked="" type="checkbox"/>	NULLO	<input checked="" type="checkbox"/>	DAL 1942 AD OGGI	<input type="checkbox"/>

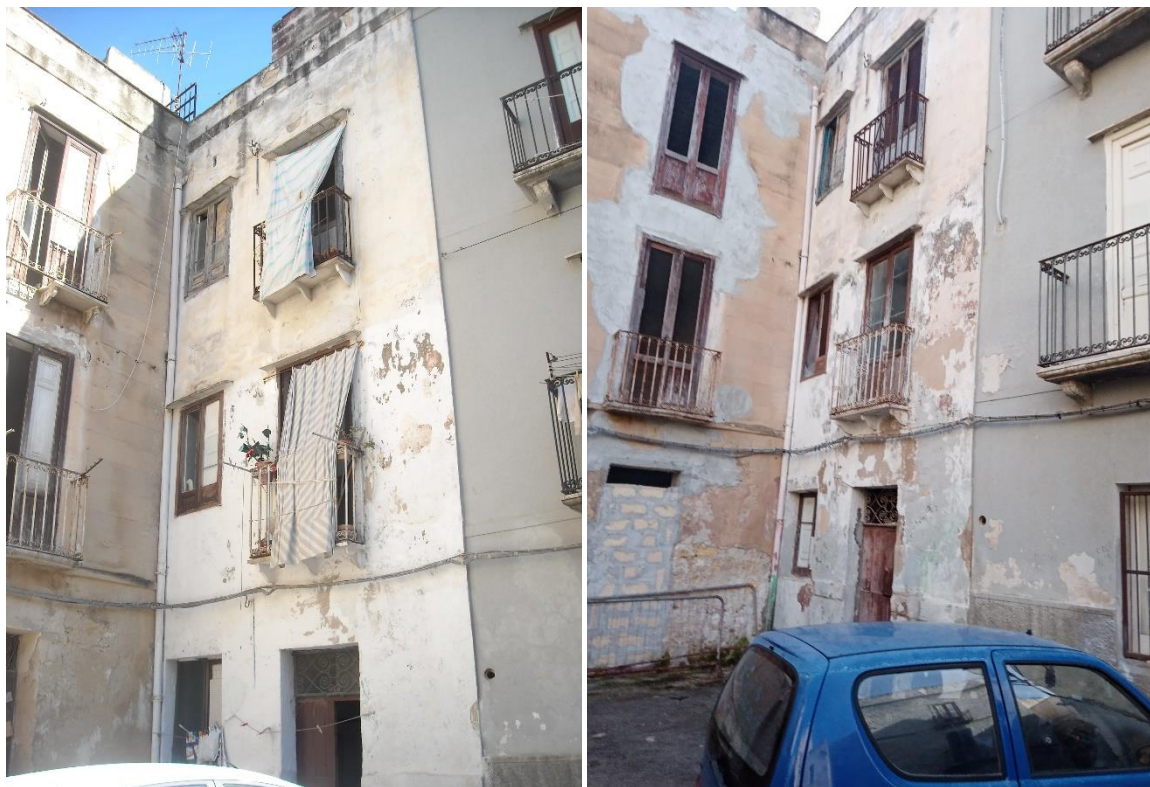
Sestiere 5 Isolato 34 U.E. 6 Indirizzo Piazza Catito n. civico 18 Foglio 303 Mappale 536

CONSISTENZA	PIANI n°3	ALTEZZA (piano terra) mt. 3.30
DESTINAZIONE D'USO	PIANO TERRA disabitato	PIANI SUPERIORI disabitato

STATO DI CONSERVAZIONE		VALORE ARCHITETTONICO		EPOCA IMPIANTO	
BUONO	<input type="checkbox"/>	RILEVANTE	<input type="checkbox"/>	PRIMA 1906	<input checked="" type="checkbox"/>
MEDIOCRE	<input type="checkbox"/>	BUONO	<input type="checkbox"/>	TRA 1906 E IL 1942	<input type="checkbox"/>
PESSIMO	<input checked="" type="checkbox"/>	NULLO	<input checked="" type="checkbox"/>	DAL 1942 AD OGGI	<input type="checkbox"/>

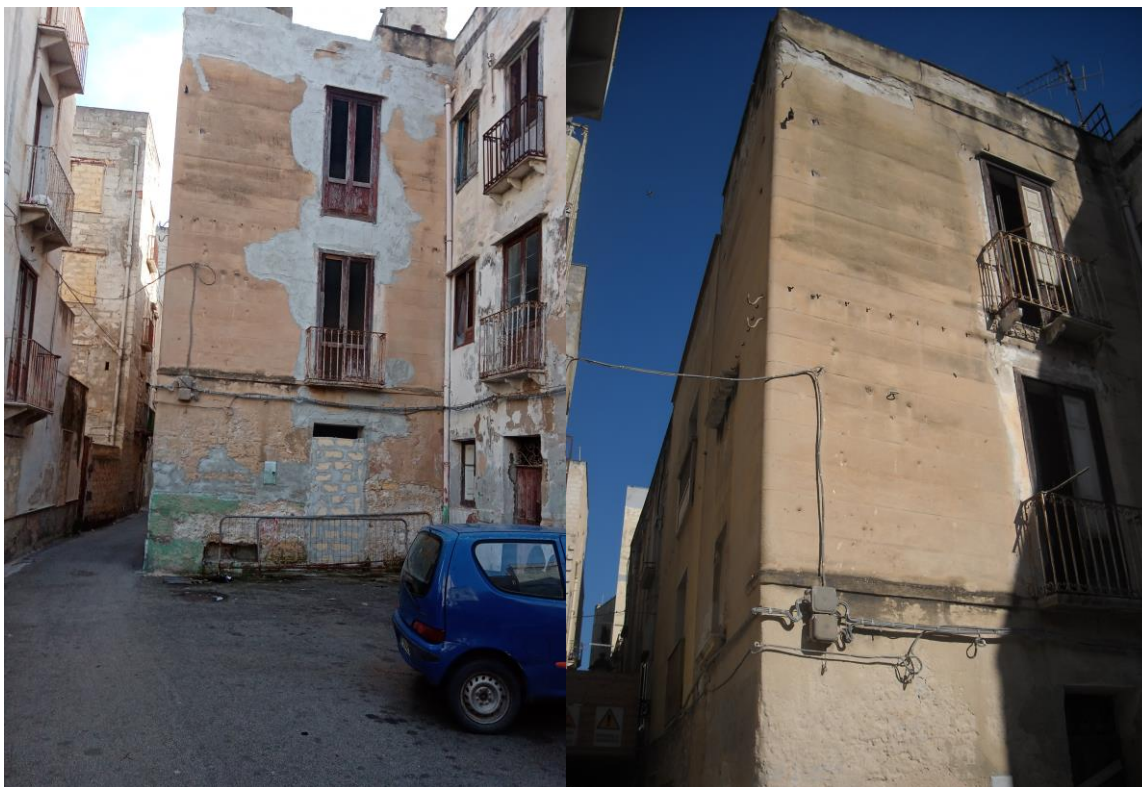
Sestiere 5 Isolato 34 U.E. 7 Indirizzo Piazza Catito n. civico 22 Foglio 303 Mappale 537

CONSISTENZA	PIANI n°3	ALTEZZA (piano terra) mt. 3,30
DESTINAZIONE D'USO	PIANO TERRA disabitato	PIANI SUPERIORI disabitato

STATO DI CONSERVAZIONE		VALORE ARCHITETTONICO		EPOCA IMPIANTO	
BUONO	<input type="checkbox"/>	RILEVANTE	<input type="checkbox"/>	PRIMA 1906	<input checked="" type="checkbox"/>
MEDIOCRE	<input type="checkbox"/>	BUONO	<input type="checkbox"/>	TRA 1906 E IL 1942	<input type="checkbox"/>
PESSIMO	<input checked="" type="checkbox"/>	NULLO	<input checked="" type="checkbox"/>	DAL 1942 AD OGGI	<input type="checkbox"/>
