REGIONE SICILIANA CITTA' DI TRAPANI

Studio di dettaglio art. 3 L.R. 13/2015

ATV - AREE DI TUTELA E VALORIZZAZIONE
TAV: P.5.06 - SESTIERE 5 FOGLIO DI MAPPA 303
" CATITO "

AREA TUTELA E VALORIZZAZIONE n. 06 "CATITO"

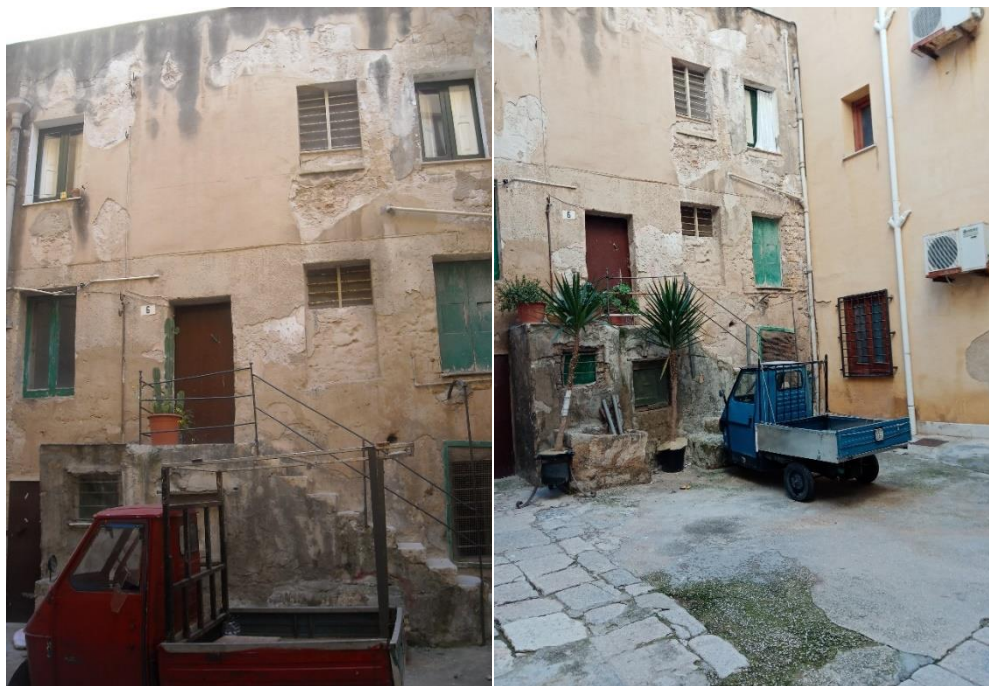
Sestiere 5 Isolato 35 U.E. 4 Indirizzo via Don Matteo n. civico 6 Foglio 303 Mappale 567

CONSISTENZA	PIANI n°3	ALTEZZA (piano terra) mt. 3.30
DESTINAZIONE D'USO	PIANO TERRA disabitato	PIANI SUPERIORI disabitato

STATO DI CONSERVAZIONE		VALORE ARCHITETTONICO		EPOCA IMPIANTO	
BUONO	<input type="checkbox"/>	RILEVANTE	<input type="checkbox"/>	PRIMA 1906	<input checked="" type="checkbox"/>
MEDIOCRE	<input type="checkbox"/>	BUONO	<input type="checkbox"/>	TRA 1906 E IL 1942	<input type="checkbox"/>
PESSIMO	<input checked="" type="checkbox"/>	NULLO	<input checked="" type="checkbox"/>	DAL 1942 AD OGGI	<input type="checkbox"/>
