REGIONE SICILIANA CITTA' DI TRAPANI

Studio di dettaglio art. 3 L.R. 13/2015

TAV: P.5.07 - SESTIERE 5 FOGLIO DI MAPPA 303

AREA TUTELA E VALORIZZAZIONE n. 07 " CORTILE NOBILE "

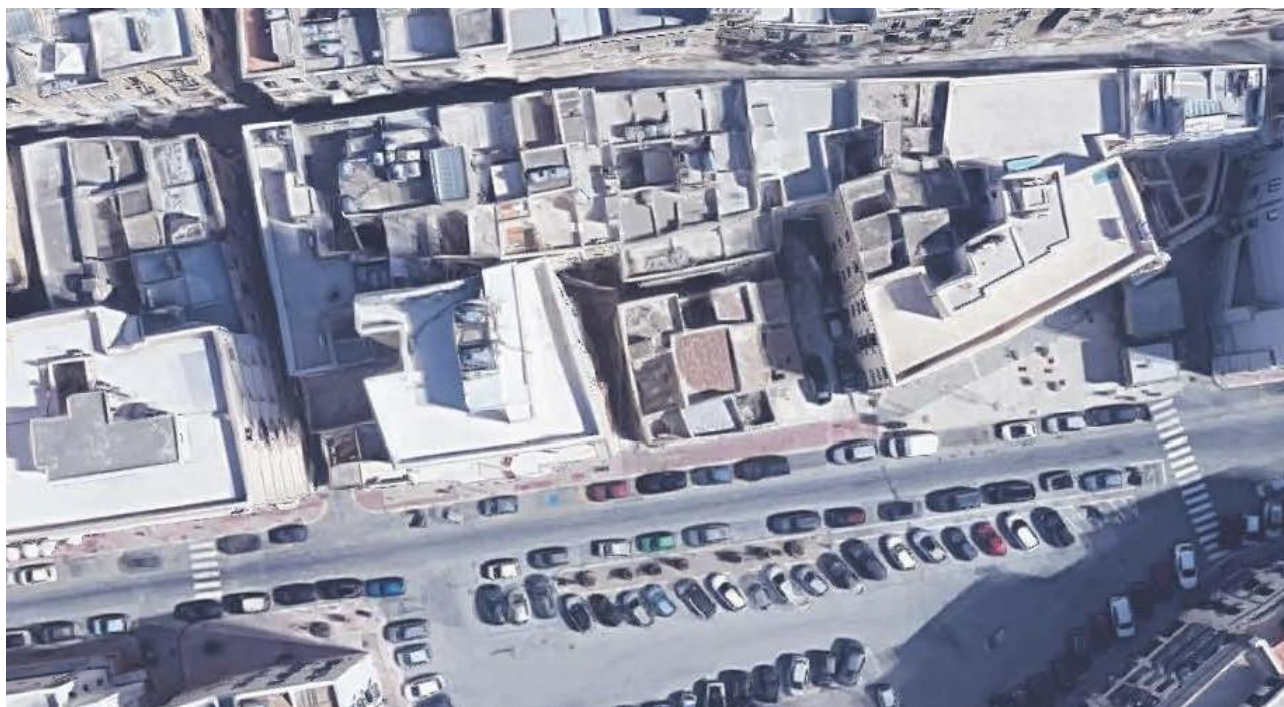
L'area è ubicata fra via Giudecca e Corso Italia ed è prospiciente largo San Pietro, parte dell'antico insediamento medioevale, purtroppo sventrata dal piano di ricostruzione San Pietro del 1956.

I volumi costruiti si possono definire in pessimo stato di conservazione, parzialmente diruti e messi in sicurezza sul lato sud prospiciente Largo San Pietro, fatiscente e transennato il lato nord. Quasi impossibile riconoscere la tipologia di appartenenza. Si reputa indispensabile e non procrastinabile opere di ristrutturazione e completamento.

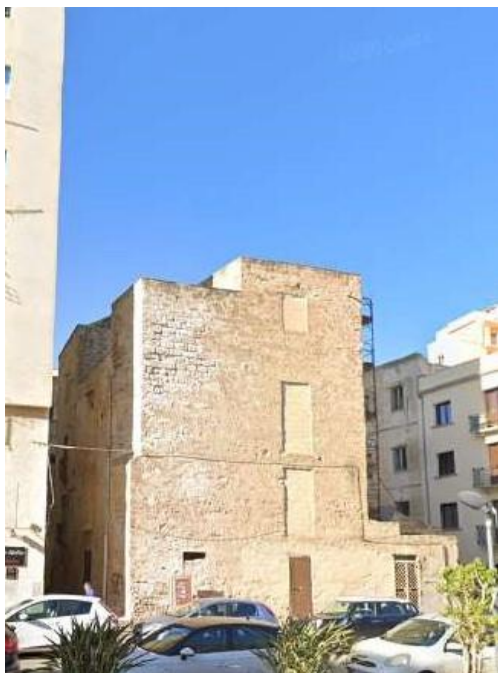
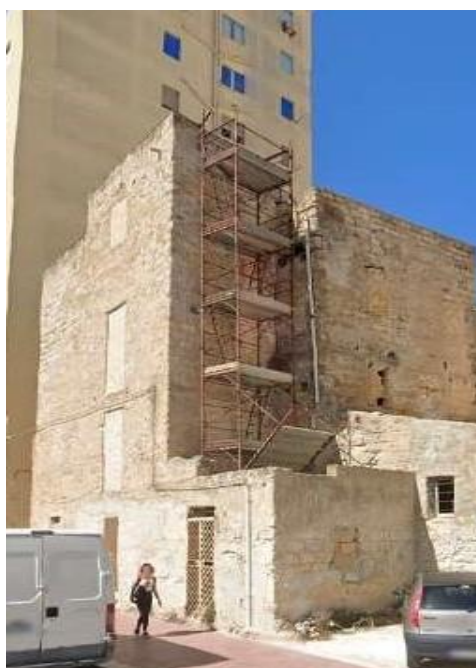
Area Critica 07**Sestiere 5 Isolato 37 Cortile Nobile Foglio 303 - Mappali 706b – 730 - 1088**

CONSISTENZA	PIANI n°3	ALTEZZA (piano terra) mt. 3,00
DESTINAZIONE D'USO	PIANO TERRA magazzini	PIANI SUPERIORI residenza

STATO DI CONSERVAZIONE		VALORE ARCHITETTONICO		EPOCA IMPIANTO	
BUONO	<input type="checkbox"/>	RILEVANTE	<input type="checkbox"/>	PRIMA 1906	<input checked="" type="checkbox"/>
MEDIOCRE	<input type="checkbox"/>	BUONO	<input type="checkbox"/>	TRA 1906 E IL 1942	<input type="checkbox"/>
PESSIMO	<input checked="" type="checkbox"/>	NULLO	<input checked="" type="checkbox"/>	DAL 1942 AD OGGI	<input type="checkbox"/>

TIPO EDILIZIO		DISTRIBUZIONE U.A.		PECULIARITA'	
PALAZZO O PALAZZETTO	<input type="checkbox"/>	ANDRONE SCALA	<input type="checkbox"/>	PORTALI	<input type="checkbox"/>
PLURIFAMILIARE elencale	<input checked="" type="checkbox"/>	ANDRONE CORTE	<input type="checkbox"/>	SOLUZ. D'ANGOLO	<input type="checkbox"/>
CASA CON POTECA	<input type="checkbox"/>	CORTILE	<input checked="" type="checkbox"/>	EDICOLA VOT.	<input type="checkbox"/>
U.E. ELENCALE	<input type="checkbox"/>		<input type="checkbox"/>	BASAMENTO	<input type="checkbox"/>
EDIFICI RECENTI	<input type="checkbox"/>				
ALTRA TIPOLOGIA	<input type="checkbox"/>

Unità edilizia plurifamiliare, (riferimento normativo Quadro Sinottico edilizia di base parzialmente qualificata **-b-**). Edificio in pessime condizioni statiche ed igieniche. Intervento di ristrutturazione edilizia; vedi art. 13.4 delle Modalità attuative. Riferimenti progettuale-esecutivi: Art. 16 il Sistema della trasformazione integrata e Peculiarità costruttive Art. 9.a

Considerato che l'edificio è stato classificato -b- in caso di accertate precarie condizioni statiche sarà possibile la demolizione con ricostruzione fedele, così come prescritto e descritto dagli Art. 13.4; Art. 18; Art. 19 ed Art.21 delle M.A.. L'obiettivo è quello di una ricostruzione fedele si può dimostrare lo stato dei luoghi quale era prima dello status quo per mezzo di: documentazione storica; cartografie IGM certificate; catastali; specifiche ricerche etc. atti dotali; etc. E' possibile l'accorpamento (Art. 13.5 M.A.) fra unità edilizie contigue, ma deve essere mantenuta la giacitura su strade e spazi pubblici. Il nuovo edificio deve avere qualità architettonica, caratteri cromatici, compositivi e tipologici coerenti con l'immagine dell'intorno storico.

Condizione, sine qua non, il ripristino del cortile, il progetto dello stesso sarà redatto a norma dell'art. 9.a delle M.A. ed allegato al progetto di ricostruzione.

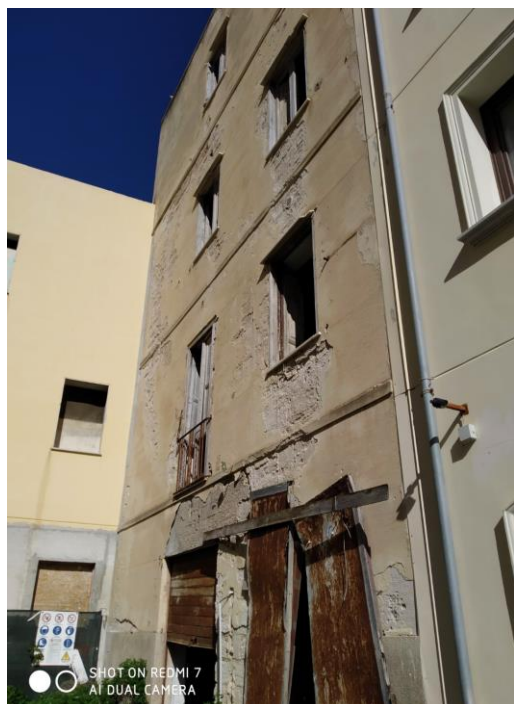
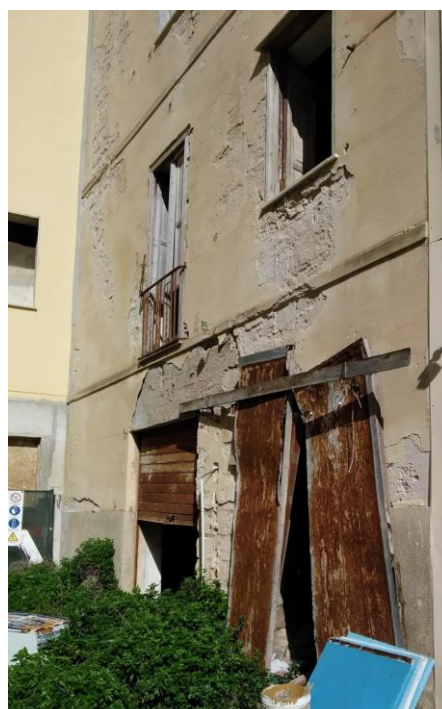
Sestiere 5 - Isolato 37 – Cortile Nobile - Foglio 303 - Mappale 720

CONSISTENZA	PIANI n°4	ALTEZZA (piano terra) mt. 3,30
DESTINAZIONE D'USO	PIANO TERRA magazzini	PIANI SUPERIORI residenza

STATO DI CONSERVAZIONE		VALORE ARCHITETTONICO		EPOCA IMPIANTO	
BUONO	<input type="checkbox"/>	RILEVANTE	<input type="checkbox"/>	PRIMA 1906	<input checked="" type="checkbox"/>
MEDIOCRE	<input type="checkbox"/>	BUONO	<input type="checkbox"/>	TRA 1906 E IL 1942	<input type="checkbox"/>
PESSIMO	<input checked="" type="checkbox"/>	NULLO	<input checked="" type="checkbox"/>	DAL 1942 AD OGGI	<input type="checkbox"/>

TIPO EDILIZIO		DISTRIBUZIONE U.A		PECULIARITA'	
PALAZZO O PALAZZETTO	<input type="checkbox"/>	ANDRONE SCALA	<input type="checkbox"/>	PORTALI	<input type="checkbox"/>
PLURIFAMILIARE elencale	<input checked="" type="checkbox"/>	ANDRONE CORTE	<input type="checkbox"/>	SOLUZ. D'ANGOLO	<input type="checkbox"/>
CASA CON POTECA	<input type="checkbox"/>	CORTILE	<input checked="" type="checkbox"/>	EDICOLA VOT.	<input type="checkbox"/>
U.E. ELENCALE	<input type="checkbox"/>		<input type="checkbox"/>	BASAMENTO	<input type="checkbox"/>
EDIFICI RECENTI	<input type="checkbox"/>				
ALTRA TIPOLOGIA	<input type="checkbox"/>

Unità edilizia plurifamiliare, (riferimento normativo Quadro Sinottico edilizia di base parzialmente qualificata **-b-**). Edificio in pessime condizioni statiche ed igieniche. Intervento di ristrutturazione edilizia; vedi art. 13.4 delle Modalità attuative. Riferimenti progettuale-esecutivi: Art. 16 il Sistema della trasformazione integrata e Peculiarità costruttive Art. 9.a

Considerato che l'edificio è stato classificato -b- in caso di accertate precarie condizioni statiche sarà possibile la demolizione con ricostruzione fedele, così come prescritto e descritto dagli Art. 13.4; Art. 18; Art. 19 ed Art.21 delle M.A.. E' possibile l'accorpamento (Art. 13.5 M.A.) fra unità edilizie contigue, ma deve essere mantenuta la giacitura su strade e spazi pubblici. Il nuovo edificio deve avere qualità architettonica, caratteri cromatici, compositivi e tipologici coerenti con l'immagine dell'intorno storico.

Condizione, sine qua non, il ripristino del cortile, il progetto dello stesso sarà redatto a norma dell'art. 9.a delle M.A. ed allegato al progetto di ricostruzione.

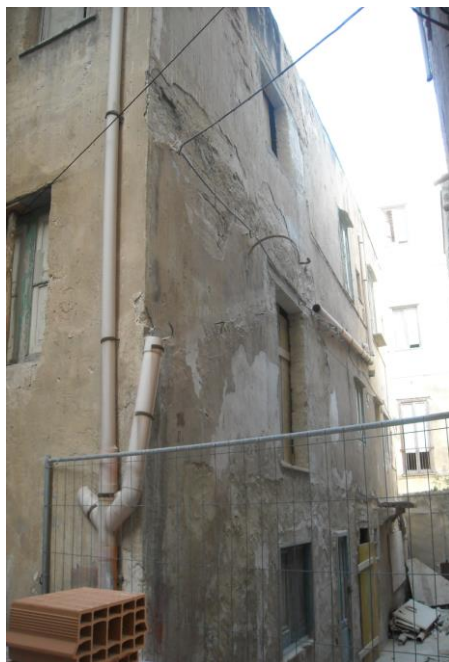
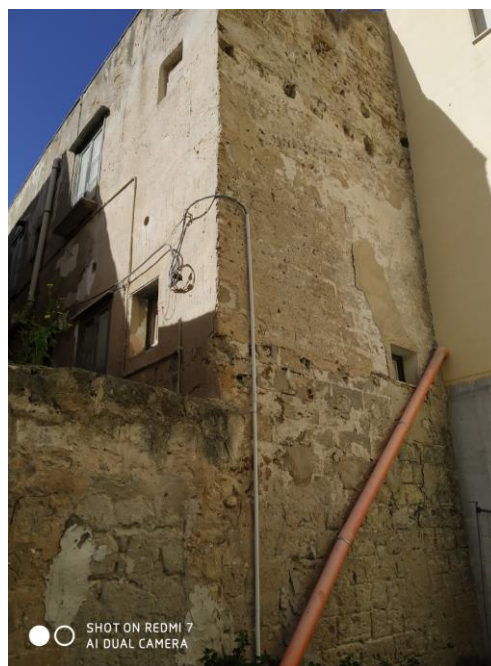
Sestiere 5 - Isolato 37 – Cortile Nobile - Foglio 303 - Mappale 724

lato ovest

lato est

CONSISTENZA	PIANI n°3	ALTEZZA (piano terra) mt. 3,00
DESTINAZIONE D'USO	PIANO TERRA magazzini	PIANI SUPERIORI residenza
STATO DI CONSERVAZIONE	VALORE ARCHITETTONICO	EPOCA IMPIANTO
BUONO	<input type="checkbox"/> RILEVANTE	<input type="checkbox"/> PRIMA 1906
MEDIOCRE	<input type="checkbox"/> BUONO	<input type="checkbox"/> TRA 1906 E IL 1942
PESSIMO	<input checked="" type="checkbox"/> NULLO	<input type="checkbox"/> DAL 1942 AD OGGI

TIPO EDILIZIO	DISTRIBUZIONE U.A	PECULIARITA'
PALAZZO O PALAZZETTO	<input type="checkbox"/> ANDRONE SCALA	<input type="checkbox"/> PORTALI
PLURIFAMILIARE elencale	<input checked="" type="checkbox"/> ANDRONE CORTE	<input type="checkbox"/> SOLUZ. D'ANGOLO
CASA CON POTECA	<input type="checkbox"/> CORTILE	<input checked="" type="checkbox"/> EDICOLA VOT.
U.E. ELENCALE	<input type="checkbox"/>	<input type="checkbox"/> BASAMENTO
EDIFICI RECENTI	<input type="checkbox"/>	
ALTRA TIPOLOGIA	<input type="checkbox"/>

Unità edilizia plurifamiliare, (riferimento normativo Quadro Sinottico edilizia di base parzialmente qualificata **-b-**). Edificio in pessime condizioni statiche ed igieniche. Intervento di ristrutturazione edilizia; vedi art. 13.4 delle Modalità attuative. Riferimenti progettuale-esecutivi: Art. 16 il Sistema della trasformazione integrata e Peculiarità costruttive Art. 9.a

Considerato che l'edificio è stato classificato -b- in caso di accertate precarie condizioni statiche sarà possibile la demolizione con ricostruzione fedele, così come prescritto e descritto dagli Art. 13.4; Art. 18; Art. 19 ed Art.21 delle M.A... Considerato che l'obiettivo è quello di una ricostruzione fedele si può dimostrare lo stato dei luoghi quale era prima dello status quo per mezzo di: documentazione storica; cartografie IGM certificate; catastali; specifiche ricerche etc. atti dotali; etc. E' possibile l'accorpamento (Art. 13.5 M.A.) fra unità edilizie contigue, ma deve essere mantenuta la giacitura su strade e spazi pubblici. Il nuovo edificio deve avere qualità architettonica, caratteri cromatici, compositivi e tipologici coerenti con l'immagine dell'intorno storico. Condizione, sine qua non, l'eliminazione delle cesure fra i due accessi ed il ripristino del vicoletto fra i due cortili compreso il raccordo fra i differenti livelli, il progetto di ripristino sarà redatto a norma dell'art. 9.a delle M.A. ed allegato al progetto di ricostruzione.

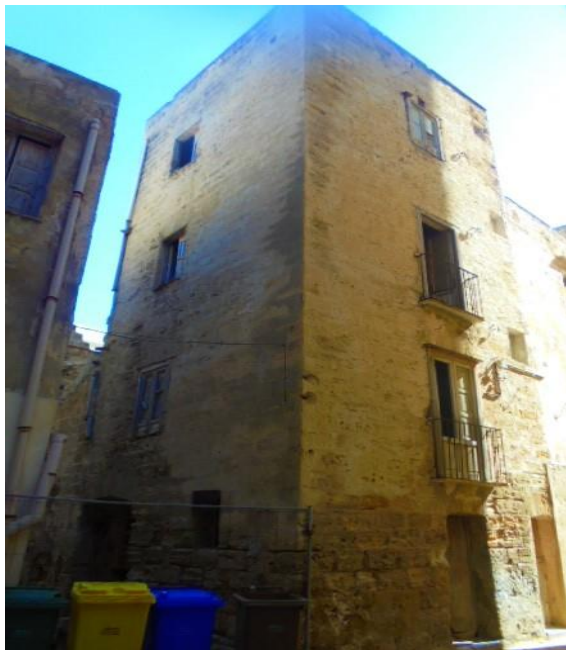
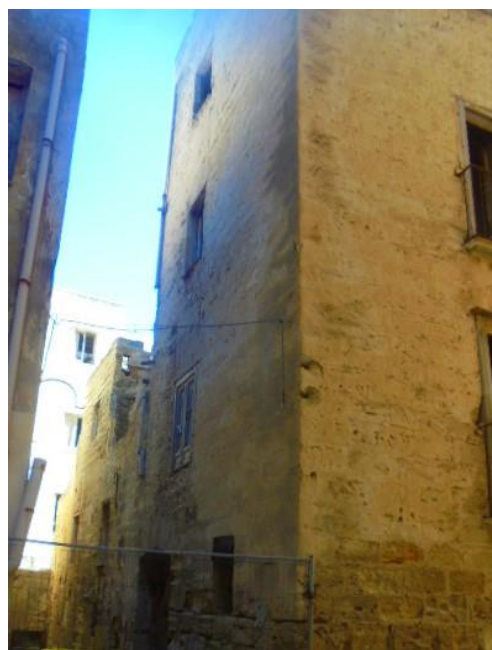
Sestiere 5 - Isolato 37 – Cortile Nobile - Foglio 303 - Mappali 726a-727

lato ovest

lato nord

CONSISTENZA	PIANI n°4 e parte diruta	ALTEZZA (piano terra) mt. 3,00
DESTINAZIONE D'USO	PIANO TERRA magazzini	PIANI SUPERIORI residenza

STATO DI CONSERVAZIONE		VALORE ARCHITETTONICO		EPOCA IMPIANTO	
BUONO	<input type="checkbox"/>	RILEVANTE	<input type="checkbox"/>	PRIMA 1906	<input checked="" type="checkbox"/>
MEDIOCRE	<input type="checkbox"/>	BUONO	<input type="checkbox"/>	TRA 1906 E IL 1942	<input type="checkbox"/>
PESSIMO	<input checked="" type="checkbox"/>	NULLO	<input checked="" type="checkbox"/>	DAL 1942 AD OGGI	<input type="checkbox"/>

TIPO EDILIZIO		DISTRIBUZIONE U.A.		PECULIARITA'	
PALAZZO O PALAZZETTO	<input type="checkbox"/>	ANDRONE SCALA	<input type="checkbox"/>	PORTALI	<input type="checkbox"/>
PLURIFAMILIARE elencale	<input checked="" type="checkbox"/>	ANDRONE CORTE	<input type="checkbox"/>	SOLUZ. D'ANGOLO	<input type="checkbox"/>
CASA CON POTECA	<input type="checkbox"/>	CORTILE	<input checked="" type="checkbox"/>	EDICOLA VOT.	<input type="checkbox"/>
U.E. ELENCALE	<input type="checkbox"/>		<input type="checkbox"/>	BASAMENTO	<input type="checkbox"/>
EDIFICI RECENTI	<input type="checkbox"/>				
ALTRA TIPOLOGIA	<input type="checkbox"/>

Unità edilizia plurifamiliare, (riferimento normativo Quadro Sinottico edilizia di base parzialmente qualificata **-b-**). Edificio in pessime condizioni statiche ed igieniche. Intervento di ristrutturazione edilizia; vedi art. 13.4 delle Modalità attuative. Riferimenti progettuale-esecutivi: Art. 16 il Sistema della trasformazione integrata e Peculiarità costruttive Art. 9.a

Considerato che l'edificio è stato classificato -b- in caso di accertate precarie condizioni statiche sarà possibile la demolizione con ricostruzione fedele, così come prescritto e descritto dagli Art. 13.4; Art. 18; Art. 19 ed Art.21 delle M.A.. Considerato che l'obiettivo è quello di una ricostruzione fedele si può dimostrare lo stato dei luoghi quale era prima dello status quo per mezzo di: documentazione storica; cartografie IGM certificate; catastali; specifiche ricerche etc. atti dotali; etc. Inoltre è possibile l'accorpamento (Art. 13.5 M.A.) fra unità edilizie contigue, ma deve essere mantenuta la giacitura su strade e spazi pubblici. Il nuovo edificio deve avere qualità architettonica, caratteri cromatici, compositivi e tipologici coerenti con l'immagine dell'intorno storico. Deve essere ripristinato il passaggio fra i due cortili

Condizione, sine qua non, il ripristino del cortile, il progetto dello stesso sarà redatto a norma dell'art. 9.a delle M.A. ed allegato al progetto di ricostruzione.

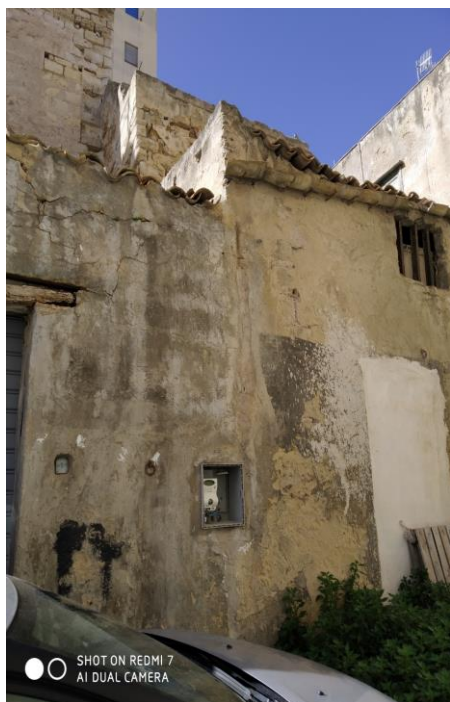
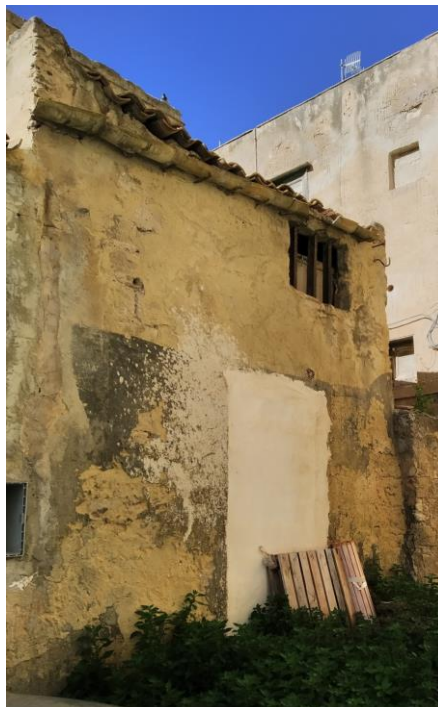
Sestiere 5 - Isolato 37 – Cortile Nobile - Foglio 303 - Mappali 728

CONSISTENZA	PIANI n°1	ALTEZZA (piano terra) mt. 4,00
DESTINAZIONE D'USO	PIANO TERRA magazzini	PIANI SUPERIORI residenza

STATO DI CONSERVAZIONE		VALORE ARCHITETTONICO		EPOCA IMPIANTO	
BUONO	<input type="checkbox"/>	RILEVANTE	<input type="checkbox"/>	PRIMA 1906	<input checked="" type="checkbox"/>
MEDIOCRE	<input type="checkbox"/>	BUONO	<input type="checkbox"/>	TRA 1906 E IL 1942	<input type="checkbox"/>
PESSIMO	<input checked="" type="checkbox"/>	NULLO	<input checked="" type="checkbox"/>	DAL 1942 AD OGGI	<input type="checkbox"/>

TIPO EDILIZIO		DISTRIBUZIONE U.A.		PECULIARITA'	
PALAZZO O PALAZZETTO	<input type="checkbox"/>	ANDRONE SCALA	<input type="checkbox"/>	PORTALI	<input type="checkbox"/>
PLURIFAMILIARE	<input type="checkbox"/>	ANDRONE CORTE	<input type="checkbox"/>	SOLUZ. D'ANGOLO	<input type="checkbox"/>
CASA CON POTECA	<input type="checkbox"/>	CORTILE	<input checked="" type="checkbox"/>	EDICOLA VOT.	<input type="checkbox"/>
U.E. ELENCALE locali terranei	<input checked="" type="checkbox"/>		<input type="checkbox"/>	BASAMENTO	<input type="checkbox"/>
EDIFICI RECENTI	<input type="checkbox"/>				
ALTRA TIPOLOGIA	<input type="checkbox"/>

Unità edilizia locali terranei, (riferimento normativo Quadro Sinottico edilizia di base **-a2-**). in pessime condizioni statiche ed igieniche. Intervento di ristrutturazione edilizia; vedi art. 13.4 delle Modalità attuative. Riferimenti progettuale-esecutivi: Art. 16 il Sistema della trasformazione integrata e Peculiarità costruttive Art. 9.a

Considerato che l'edificio è stato classificato -b- in caso di accertate precarie condizioni statiche sarà possibile la demolizione con ricostruzione fedele, così come prescritto e descritto dagli Art. 13.4; Art. 18; Art. 19 ed Art.21 delle M.A.. Tenuto conto che l'obiettivo è quello di una ricostruzione fedele si può dimostrare lo stato dei luoghi quale era prima dello status quo per mezzo di: documentazione storica; cartografie IGM certificate; catastali; specifiche ricerche etc. atti dotali; etc. E' possibile l'accorpamento (Art. 13.5 M.A.) fra unità edilizie contigue, ma deve essere mantenuta la giacitura su strade e spazi pubblici. Il nuovo edificio deve avere qualità architettonica, caratteri cromatici, compositivi e tipologici coerenti con l'immagine dell'intorno storico.

Condizione, sine qua non, il ripristino del cortile, il progetto dello stesso sarà redatto a norma dell'art. 9.a delle M.A. ed allegato al progetto di ricostruzione.
